# INWENTARYZACJA Z EKSPERTYZĄ TECHNICZNĄ

## STADIUM – PROJEKT BUDOWLANO WYKONAWCZY

Nazwa inwestycji:	<b>Rozbudowa i przebudowa budynku byłej szkoły wraz ze zmianą sposobu użytkowania na Centrum Akceptacji i Aktywności Społecznej oraz zagospodarowanie przyległego terenu</b>
Adres inwestycji:	ul. Wyzwolenia 13, 89-100 Paterek, gm. Nakło nad Notecią dz. nr ew. 269, obręb: 0011 Paterek
Kategoria obiektu:	IX
Inwestor:	Powiat Nakielski ul. gen. H. Dąbrowskiego 54, 89-100 Nakło nad Notecią

<b>Tom II</b>	<b>Inwentaryzacja z ekspertyzą techniczną</b>	<b>Podpis</b>
Projektant:	<b>mgr inż. Adam Zacharski</b> upr. nr KUP/BO/0216/03 w spec. konstrukcyjno-budowlanej do projektowania bez ograniczeń	
Opracowanie:	Izabela Felcyn Radosław Rekowski Jakub Stefański

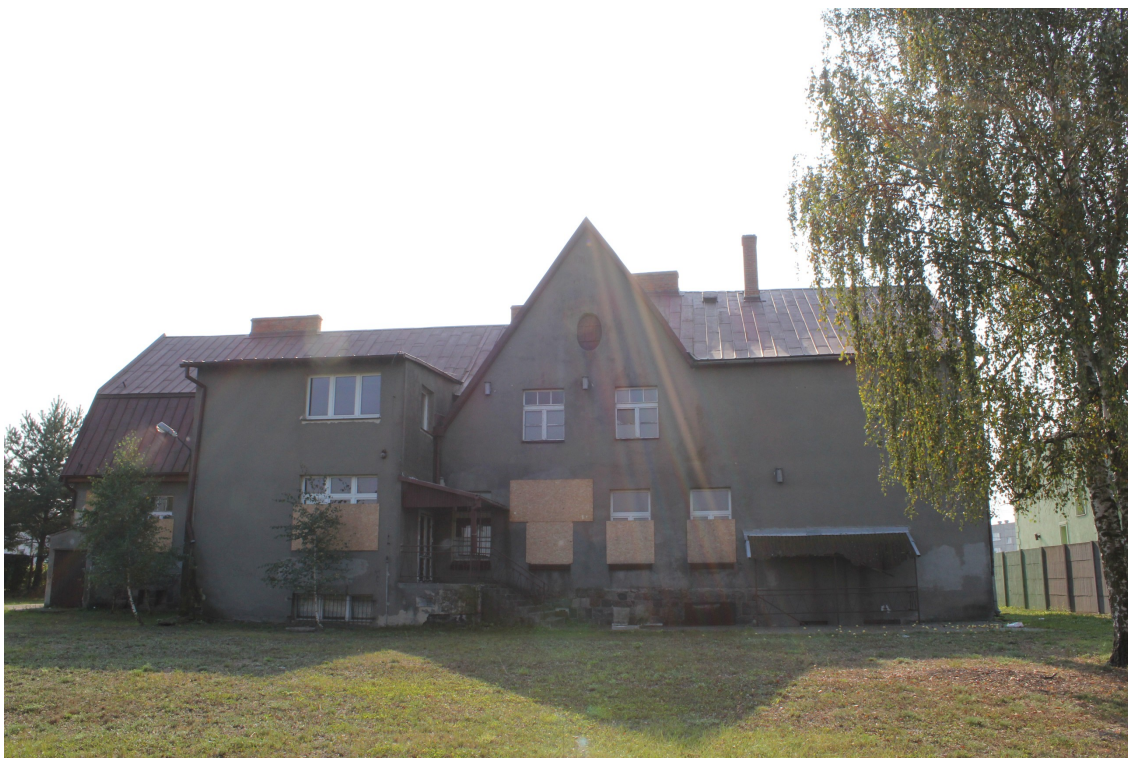
Fot. 1: Elewacja ogrodowa z widokiem na dobudowaną klatkę schodową i zejściami do piwnic

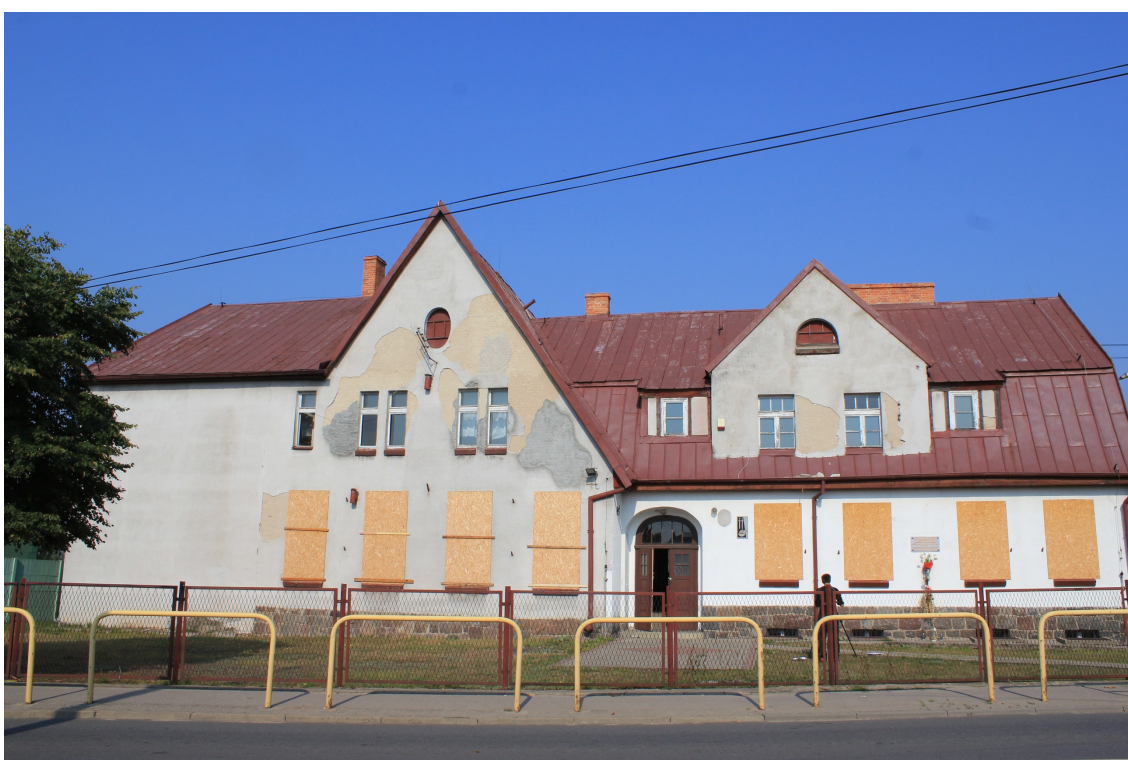
Fot. 2: Elewacja frontowa (lewa strona-ostatnia przebudowa, prawa strona – stan pierwotny)

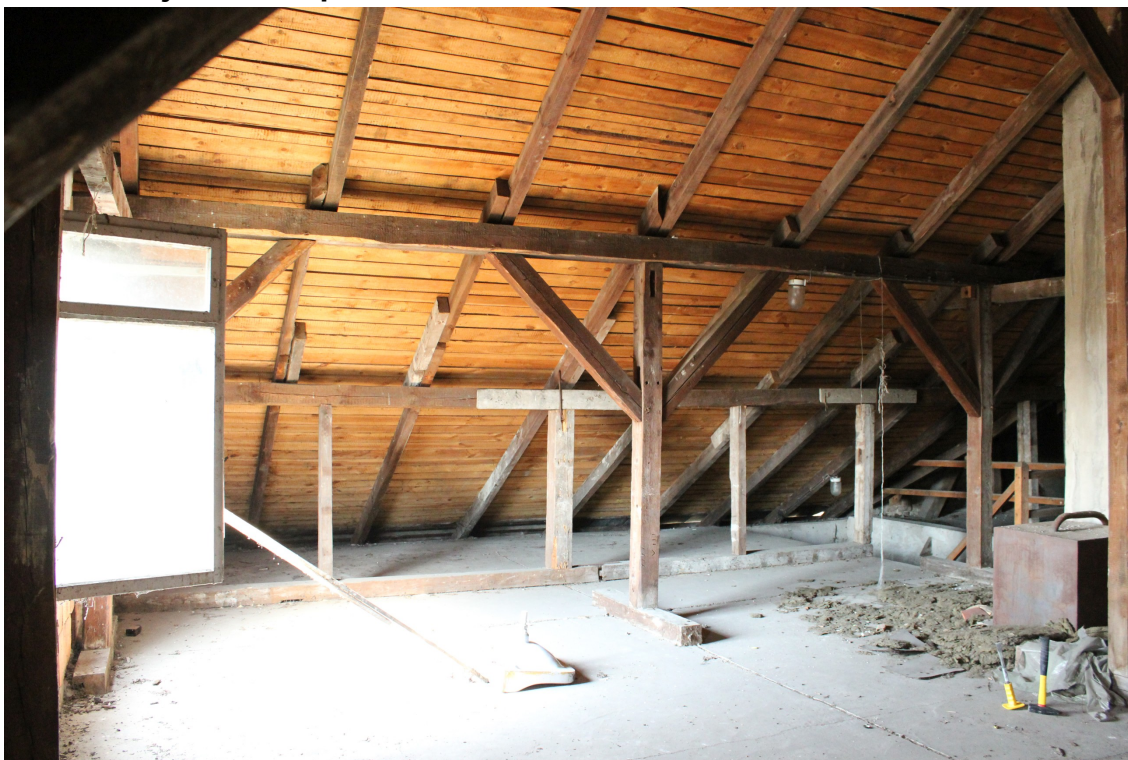
Fot. 5: Konstrukcja dachu nad częścią budynku z salą gimnastyczną – widok na ścianki stolcowe

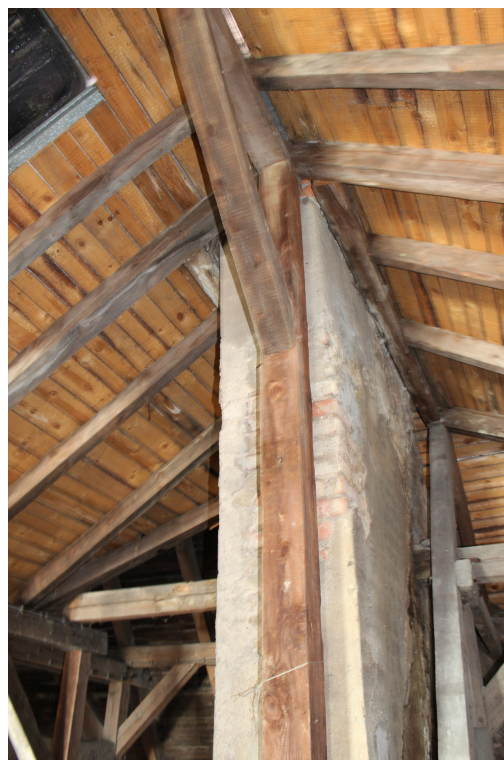
Fot. 10: Wymian wokół komina

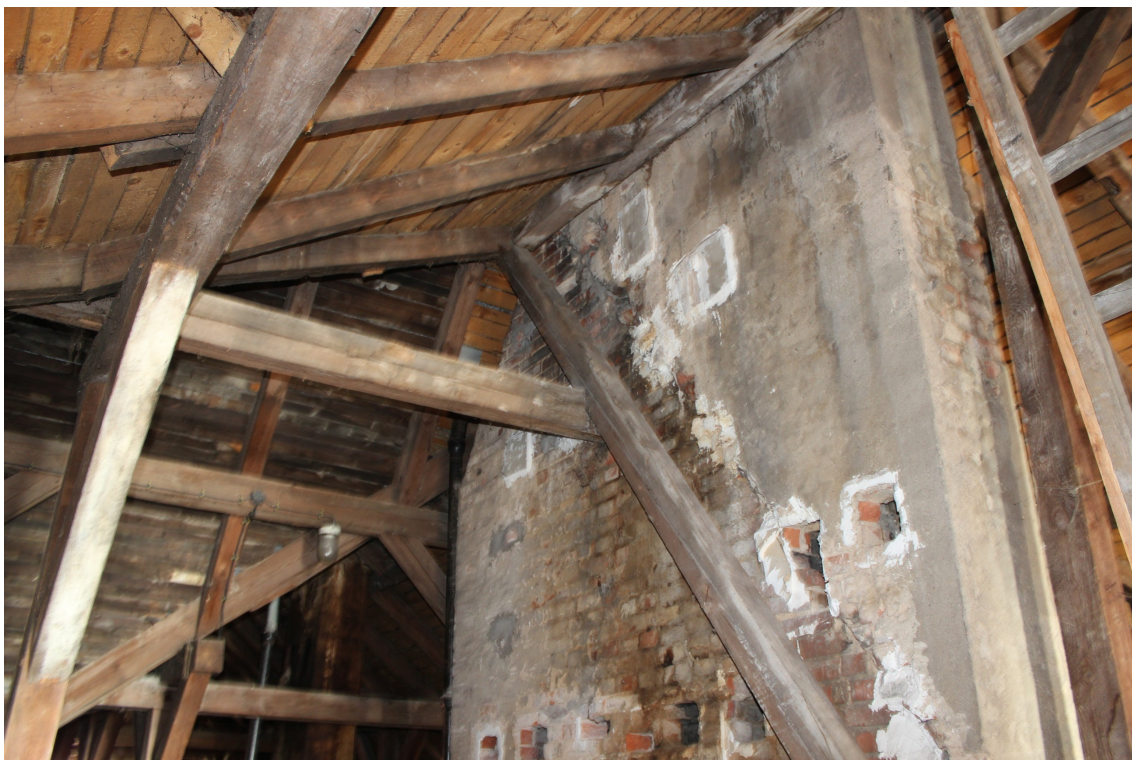
Fot. 15: Kominy dymowe i wentylacyjne - widoczne rozwarstwienie ich ścian

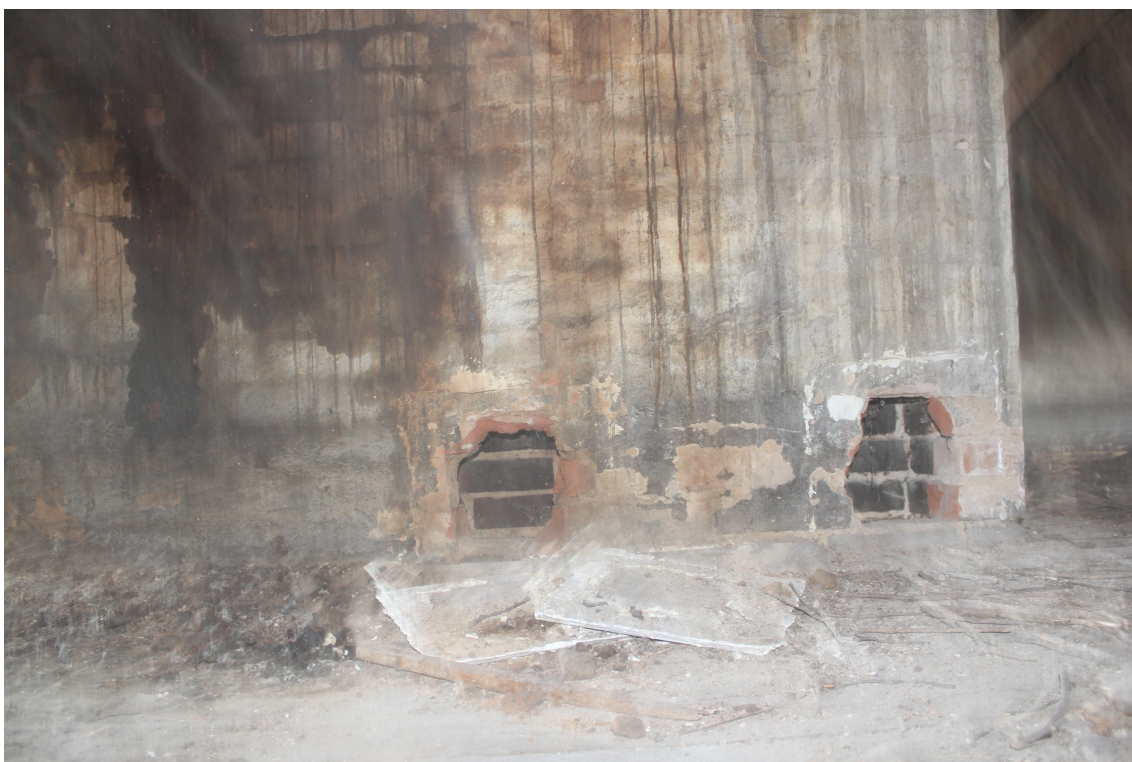
Fot. 16: Uszkodzone wyczystki kominowe

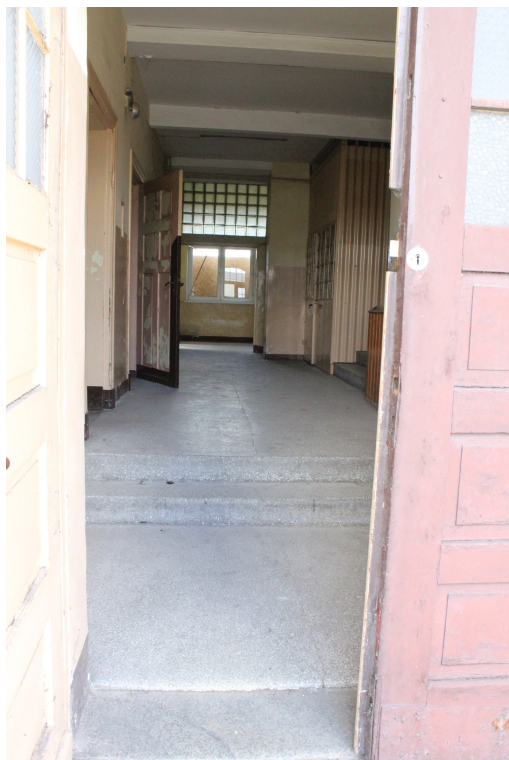
Fot. 21: Korytarz - strefa wejścia z widoczną różnicą poziomów

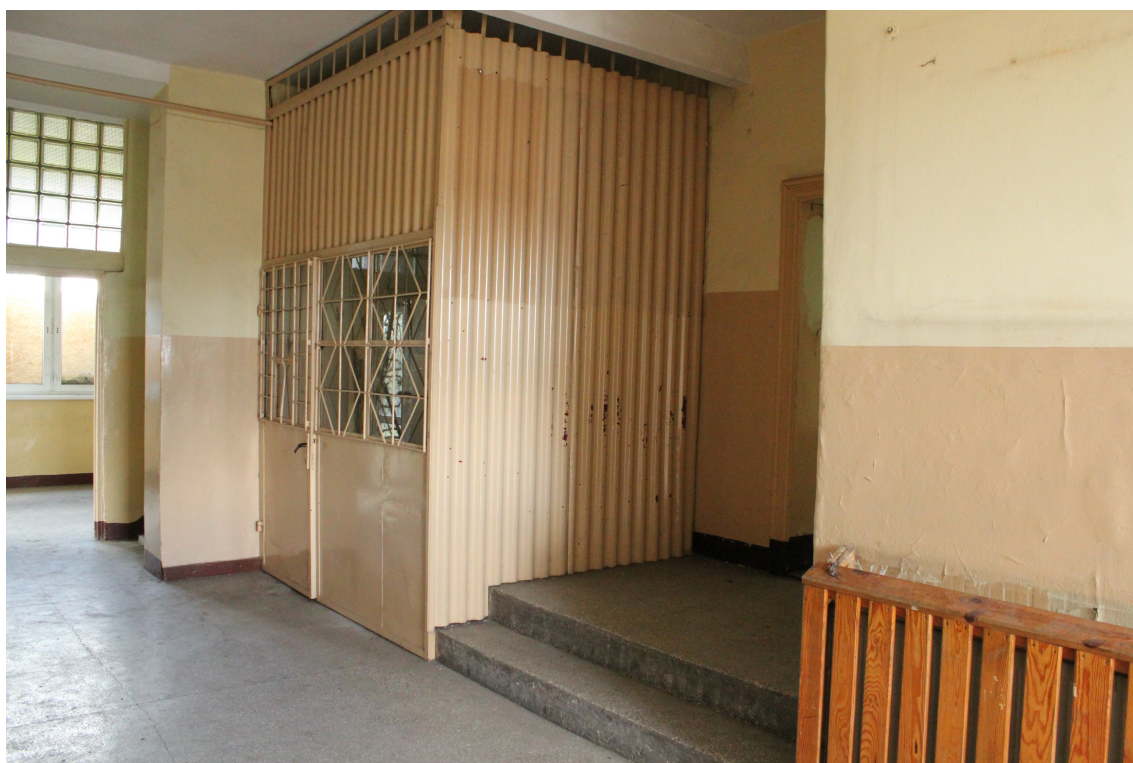
Fot. 23: Korytarz - zabudowa na szatnię z blachy falistej
