INWENTARYZACJA SALI GIMNASTYCZNEJ ZESPOŁU SZKÓŁ PONADGIMNAZJALNYCH W SZUBINIE

Inwestycja: REMONT I PRZEBUDOWA SALI GIMNASTYCZNEJ
ZESPOŁU SZKÓŁ PONADGIMNAZJALNYCH W SZUBINIE

Adres budynku: Szubin , ul. Jana Kochanowskiego 1, działka nr 78/19

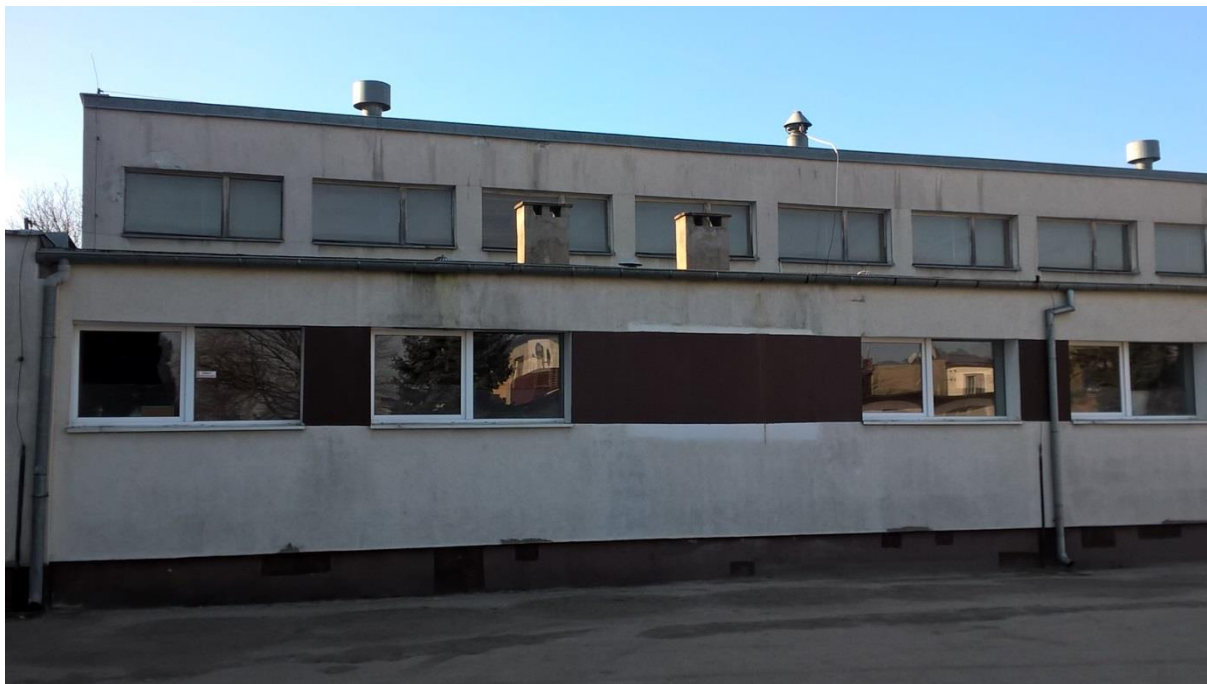
Fot.1. Widok elewacji od strony boiska szkolnego na salę gimnastyczną i zaplecze

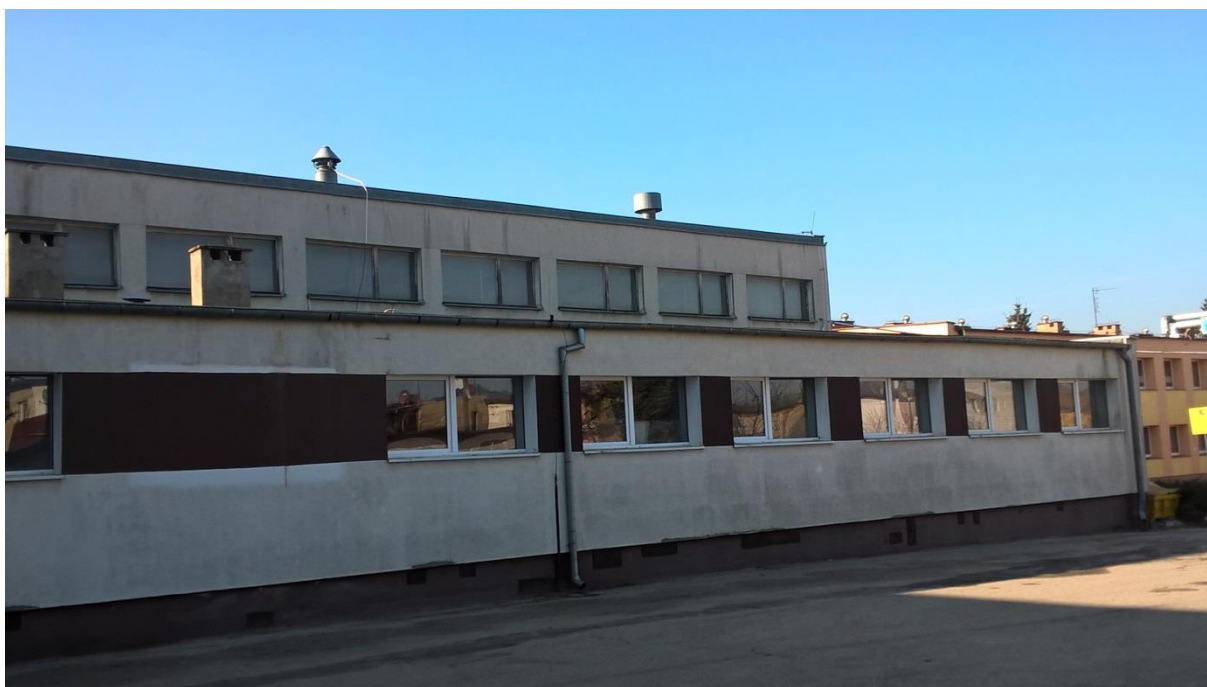
Fot.2. Widok elewacji od strony boiska szkolnego na salę gimnastyczną i zaplecze

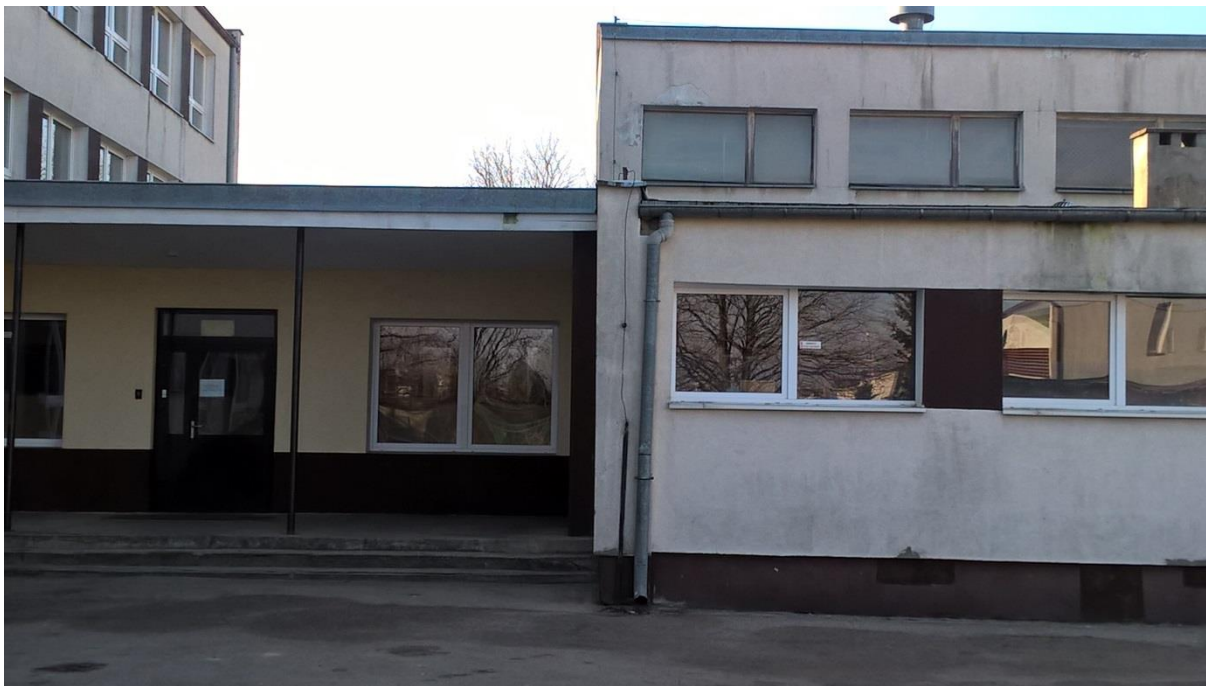
Fot.3. Widok elewacji od strony boiska szkolnego na salę gimnastyczną i zaplecze, wejście od strony boiska szkolnego

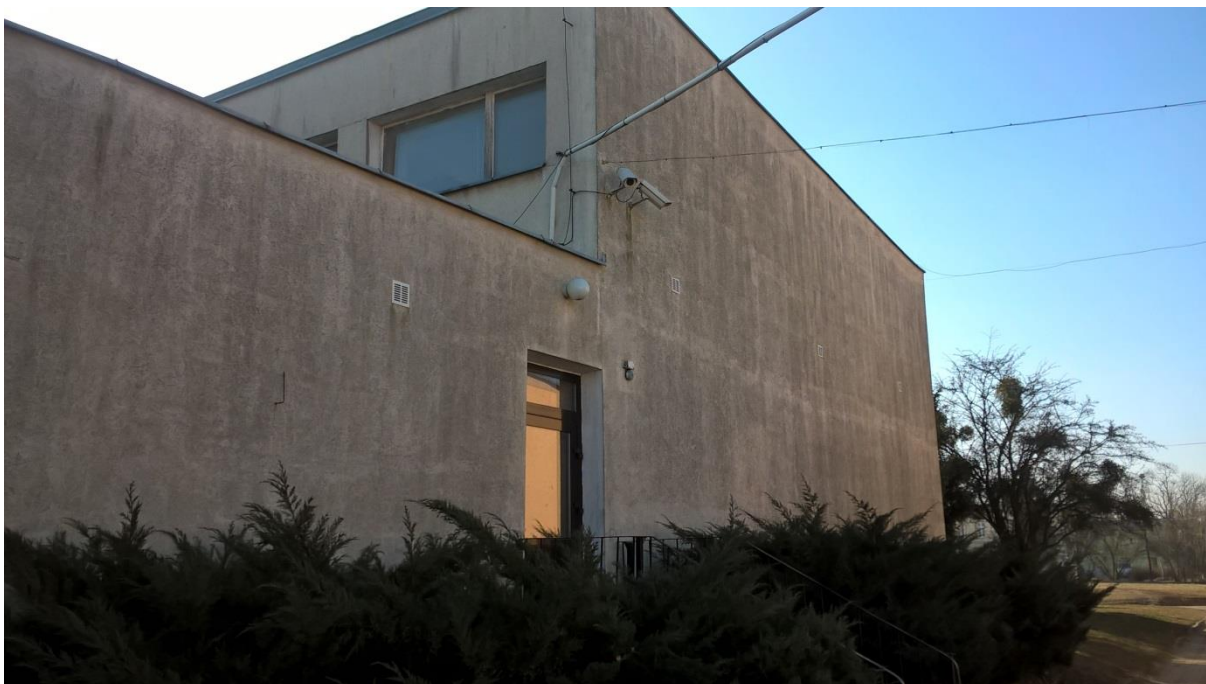
Fot.4. Widok elewacji bocznej od strony wejścia na korytarz między salą gimnastyczną a zaplecze

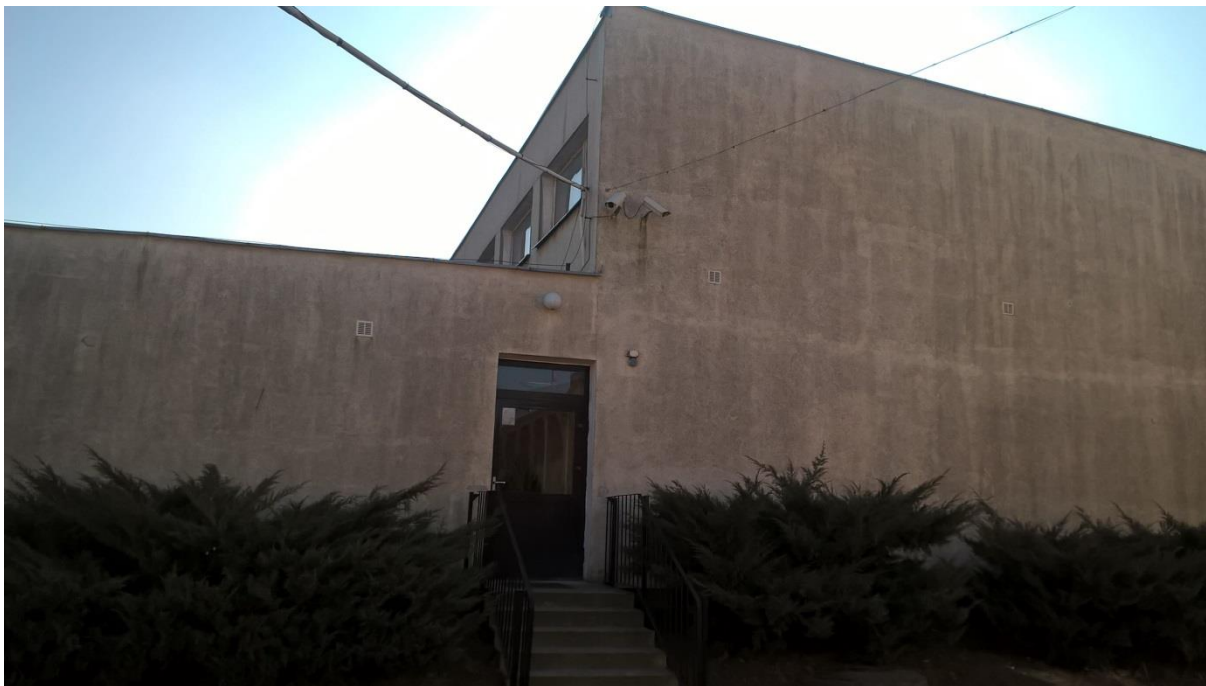
Fot.5. Widok elewacji bocznej od strony wejścia na korytarz między salą gimnastyczną a zaplecze

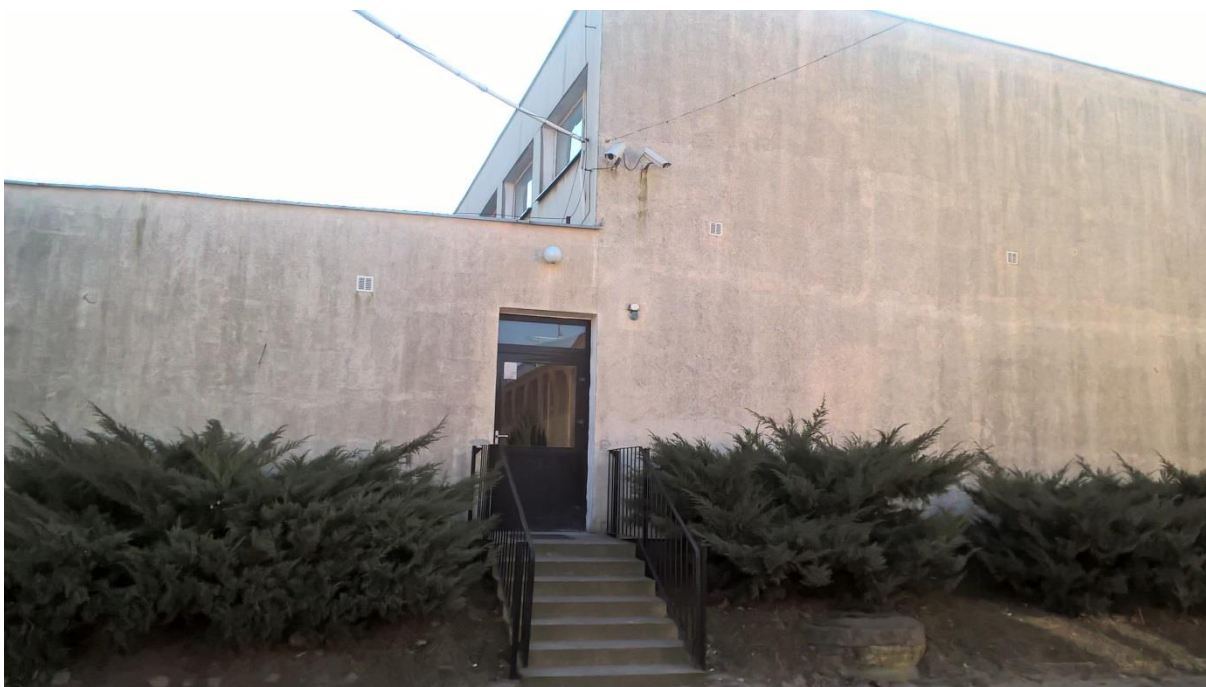
Fot.6. Widok elewacji bocznej od strony wejścia na korytarz między salą gimnastyczną a zaplecze

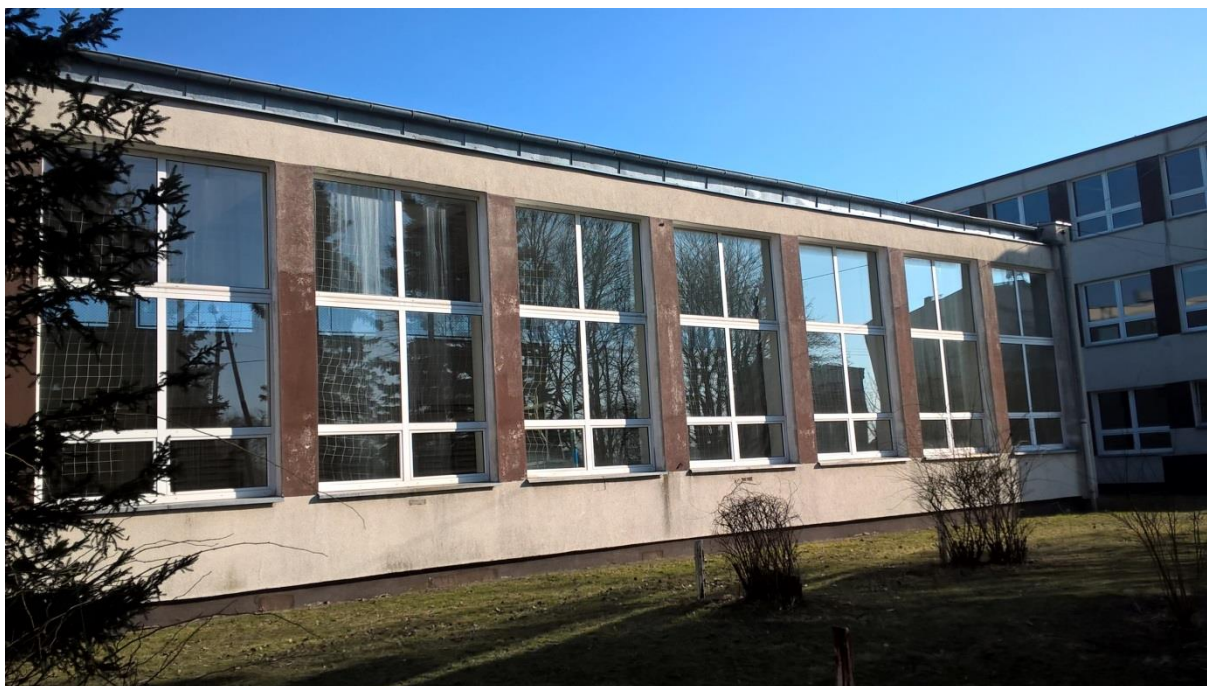
Fot.7. Widok elewacji bocznej sali gimnastycznej od strony wjazdu od ulicy Browarnej

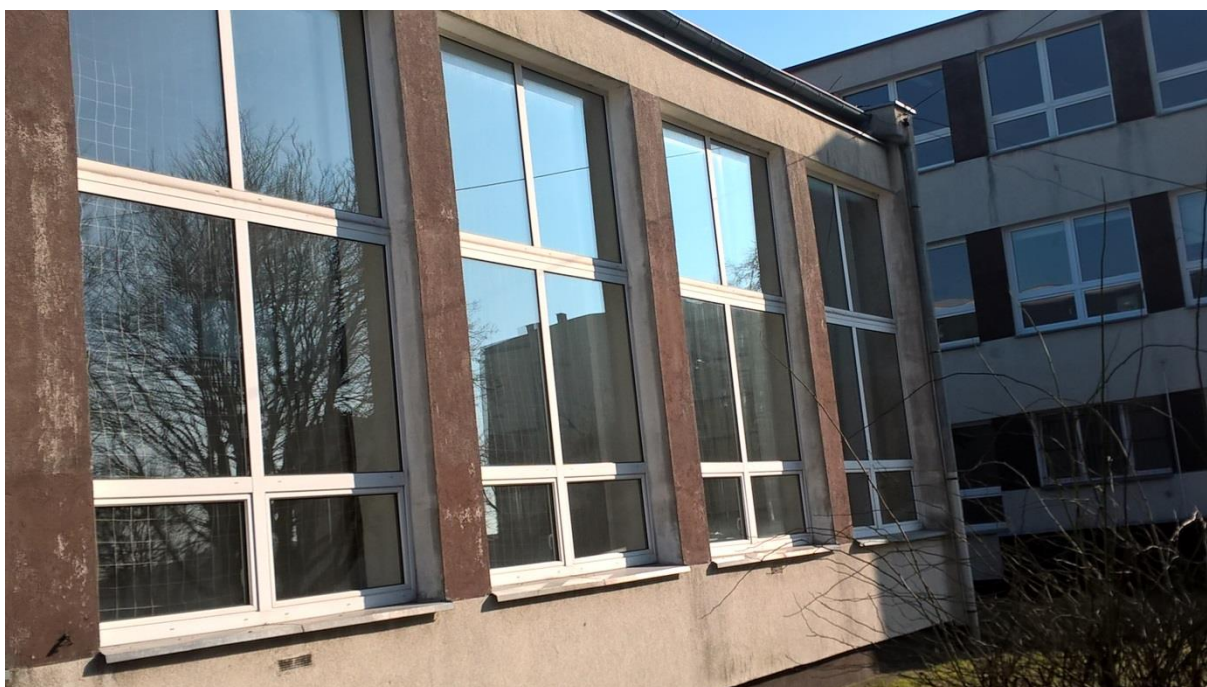
Fot.8. Widok elewacji bocznej sali gimnastycznej od strony wjazdu od ulicy Browarnej

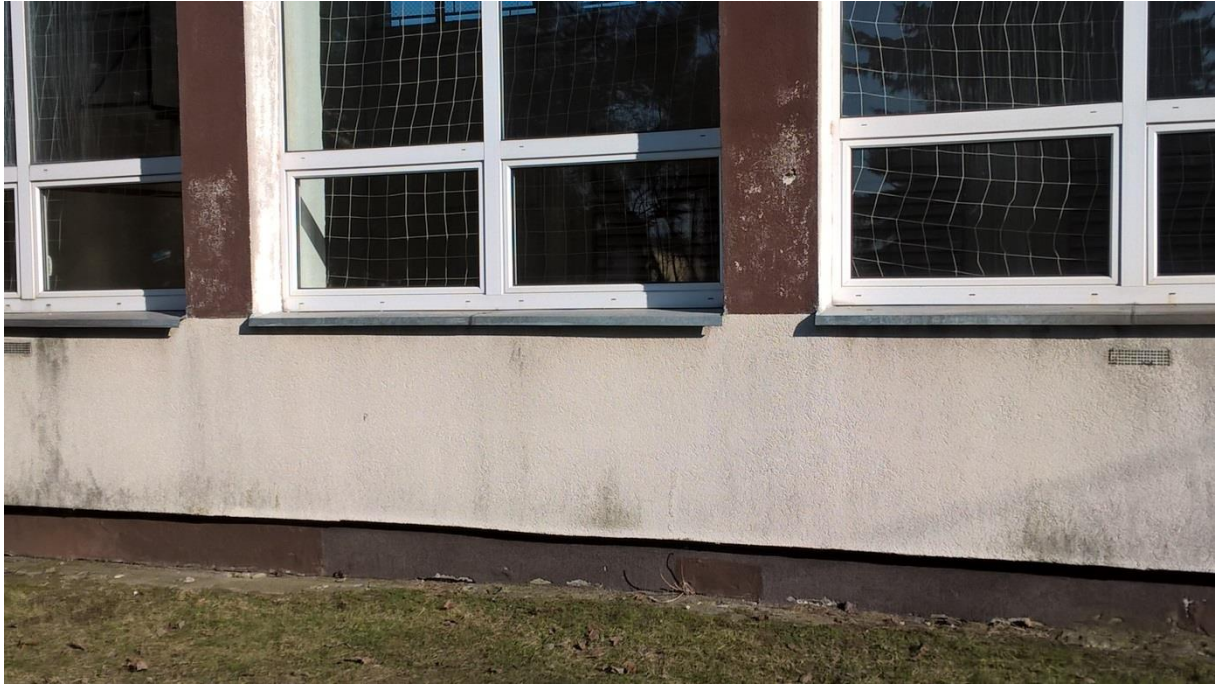
Fot.9. Widok elewacji bocznej sali gimnastycznej od strony wjazdu od ulicy Browarnej

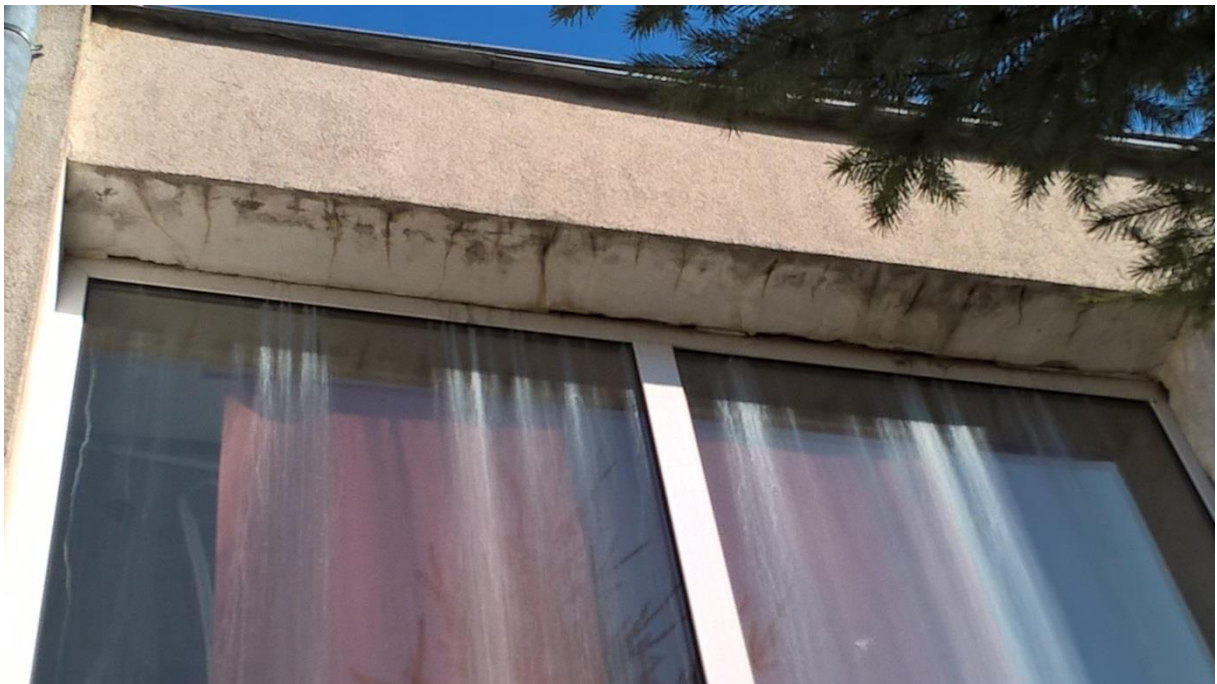
Stolarka okienna częściowo wymieniona na PCV częściowo drewniana. Dwa okna na sali gimnastycznej w bardzo złym stanie technicznym – zacieki z dachu, na szybach oraz ościeżach widoczne zagrzybenie. Okna drewniane, również na sali gimnastycznej, w złym stanie technicznym. Drzwi wejściowe dwuskrzydłowe, drewniane – 2 sztuki, nie spełniają warunku wysokości dla drzwi. Tak samo drzwi do pomieszczeń zaplecza.

Tynk mineralny pomalowany na biało. Elewacja w stanie ogólnym dobrym, miejscowe odspojenia tynku. Woda z dachu spowodowała zacieki na szybach okien sali gimnastycznej. Woda spływająca z dachu zacieka na trzpienie i ościeża na których pojawiło się zagrzybenie.

Fot.10. Widok zacieków na oknach sali gimnastycznej

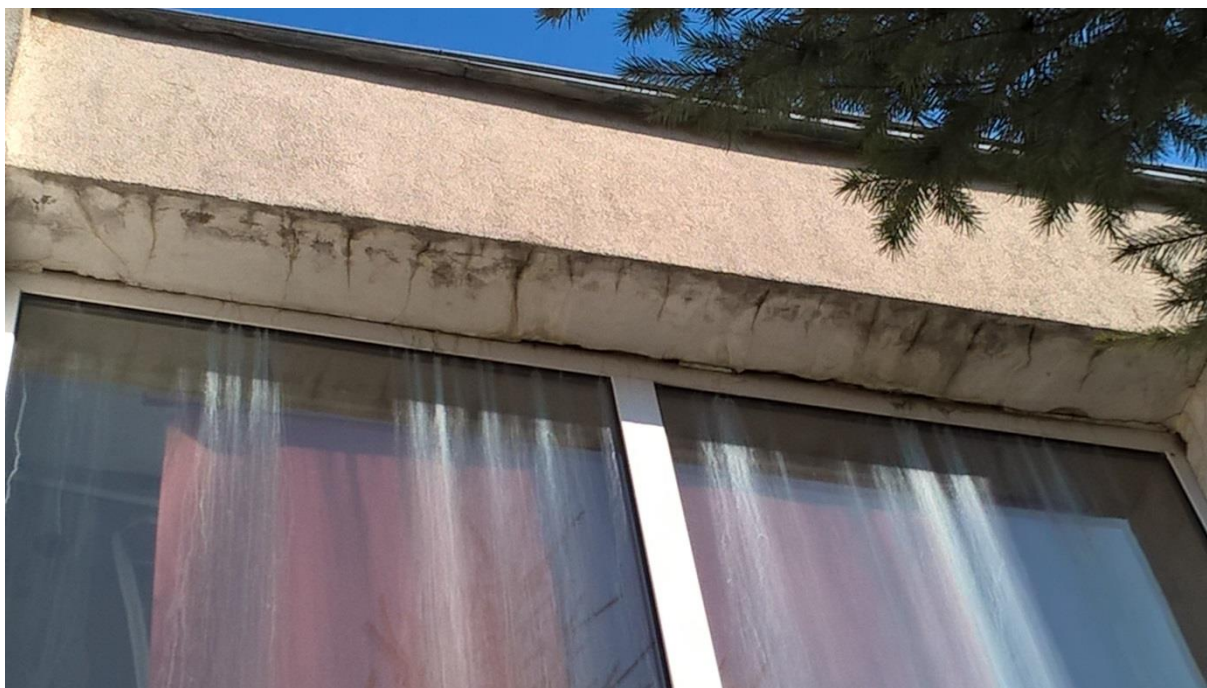
Obróbki blacharskie wykonane są z około metrowych odcinków blachy co może być przyczyną powstałego zacieku.

Fot.11. Widok zacieków na oknach sali gimnastycznej
