**Budynek Zespołu Szkół Ponadgimnazjalnych w Lubaszczu**

## **Ekspertyza**

**o występowaniu gatunków chronionych zwierząt, ze  
szczególnym uwzględnieniem miejsc lęgowych ptaków i nietoperzy  
w budynku**

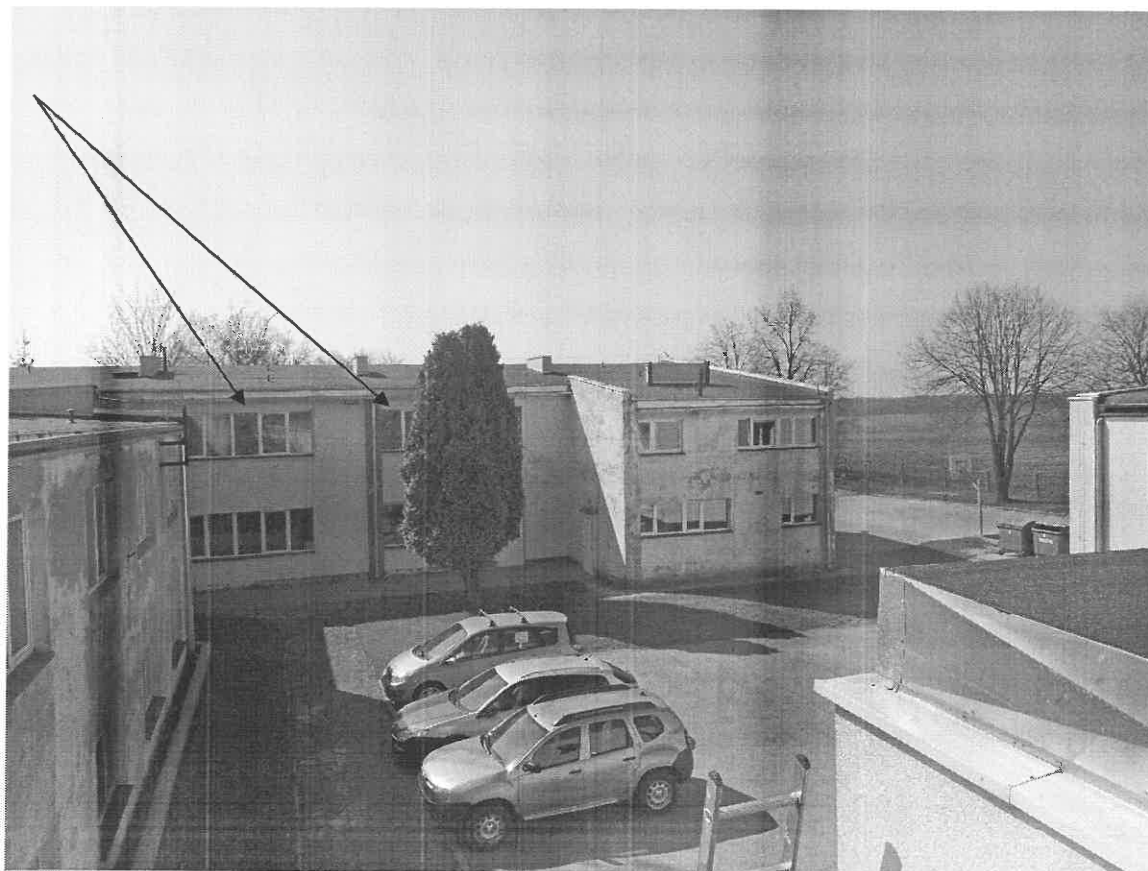
1

Widok północnej ściany budynku A z zaznaczeniem miejsca występowania jaskółki oknówki -

W związku ze stwierdzeniem miejsc lęgowych ptaków w zachodniej elewacji, prace budowlane na dachu przy tych ścianach prowadzić należy po zakończeniu sezonu lęgowego tj. po 20 sierpnia.

W celu rekompensaty wykazanych miejsc lęgowych ptaków, które w wyniku termomodernizacji budynku zostaną zniszczone w terminie po 20 sierpnia br., za obligatoryjne należy uznać zamontowanie w trakcie trwania remontu odpowiednio 4 półek dla jaskółki oknówki wykonanych z drewna sosnowego

Półki należy rozwieszać w górnej części elewacji pod okapem miejsc wskazanych jako dotychczasowo zajęte przez ptaki. Budki należy rozwiesić w przestrzeni pomiędzy oknami tak, aby ich ewentualny upadek nie zagrażał bezpieczeństwu ludzi.

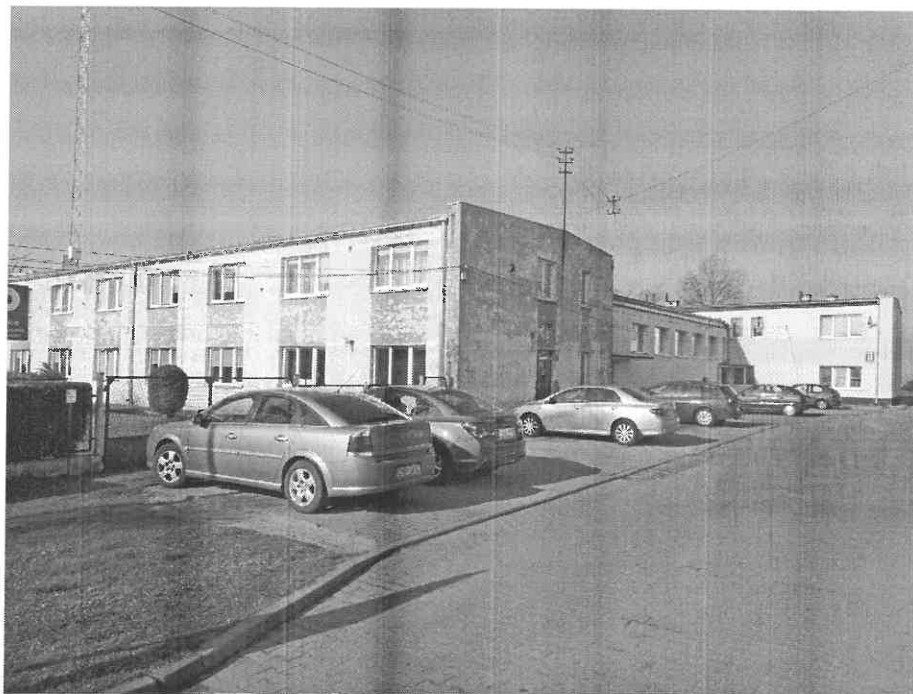
Rysunek Widok wschodniej i północnej ściany budynku B

Ze względu na nie stwierdzenie miejsc gniazdowania ptaków ani noclegowisk nietoperzy dopuszcza się prowadzenie prac na pozostałych elewacjach budynku.

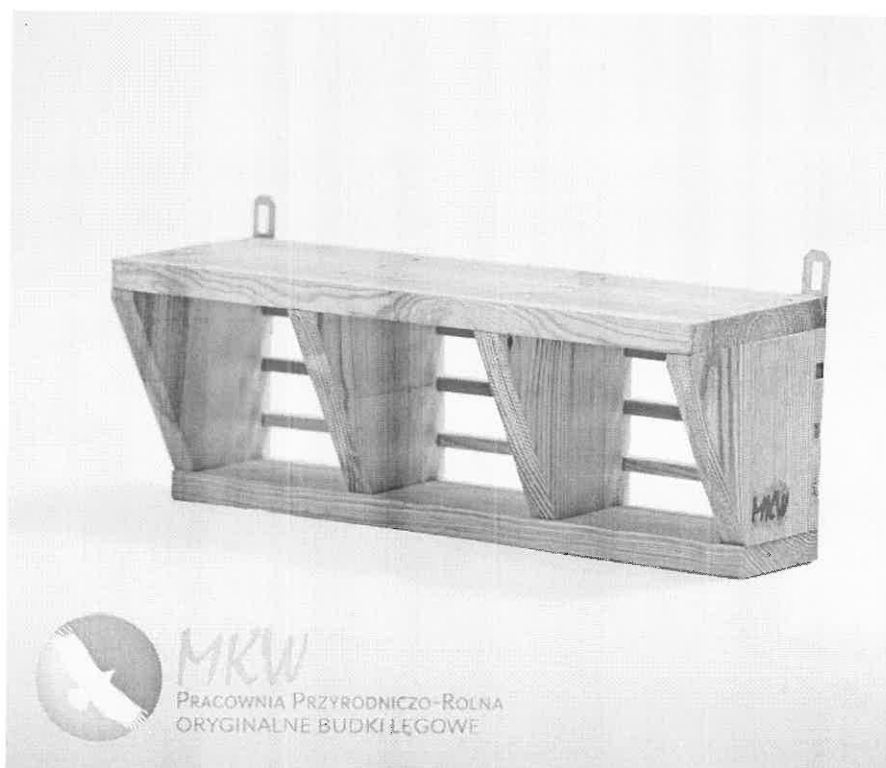
Wysokość – 17 cm

Szerokość – 55 cm

Długość -15 cm

Rysunek: Półka dla jaskółki oknówki.
