**EKSPERTYZA ORNITOLOGICZNA
I CHIROPTEROLOGICZNA DOTYCZĄCA
WARUNKÓW PRAC REMONTOWO-BUDOWLANYCH
DAWNEGO BUDYNKU SZKOŁY
PODSTAWOWEJ W PATERKU**

dr Tomasz Brauze (awifauna)

dr Krzysztof Kasprzyk (chiropterofauna)

- TORUŃ 2016 -

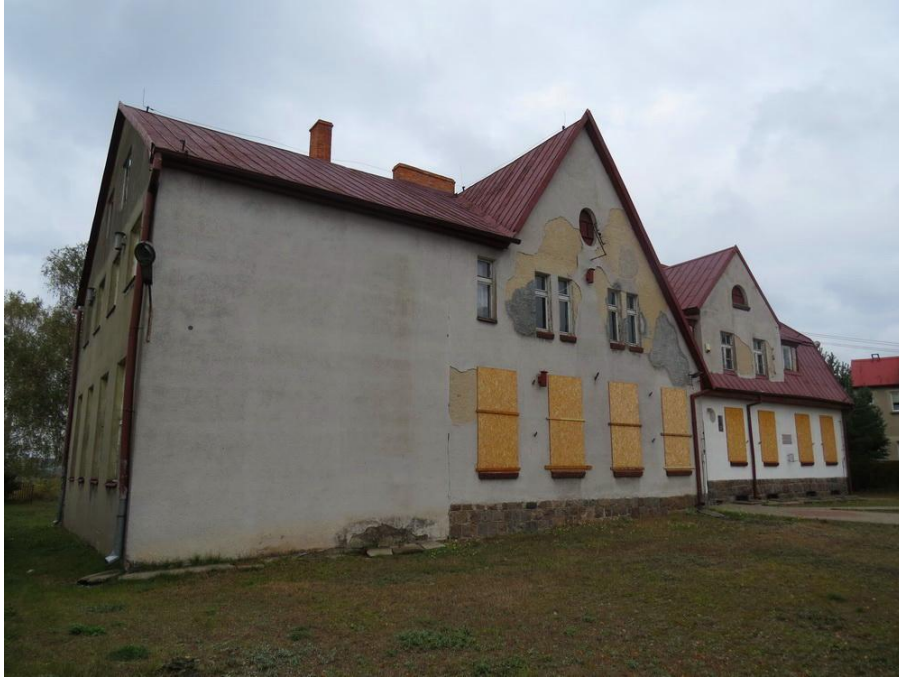
Nieczynna szkoła w Paterku to niewielki kompleks budowlany posiadający dwie kondygnacje (Fot. 1 i 2). Ośrodek ten zlokalizowany jest przy drodze o niewielkim natężeniu ruchu. Z punktu widzenia ornitologicznego, dogodnym miejscem do zakładania gniazd jest

Fot. 1. Dawna, obecnie nieczynna szkoła w Paterku - widok od strony południowej.

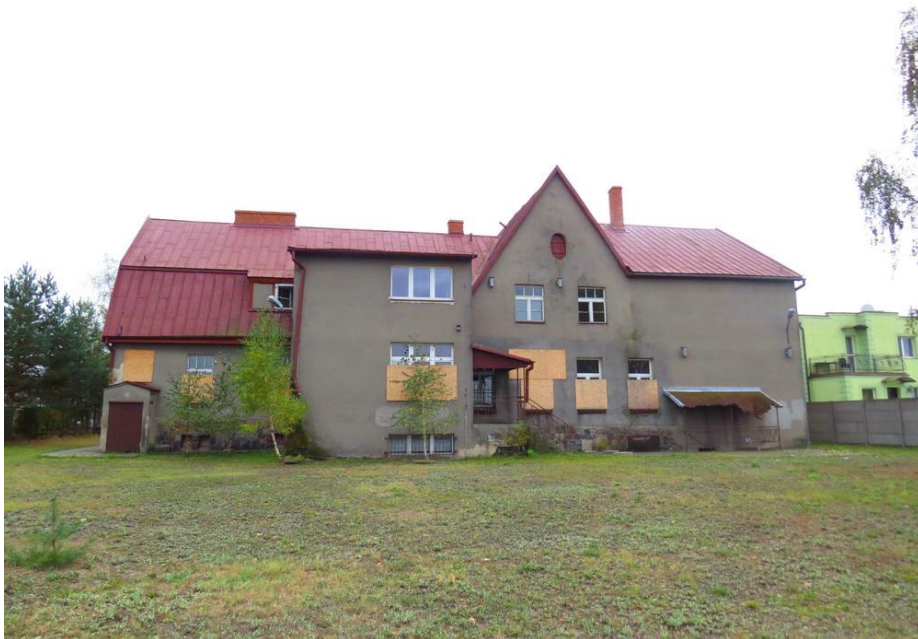
Fot. 2. Widok szkoły od strony północnej.

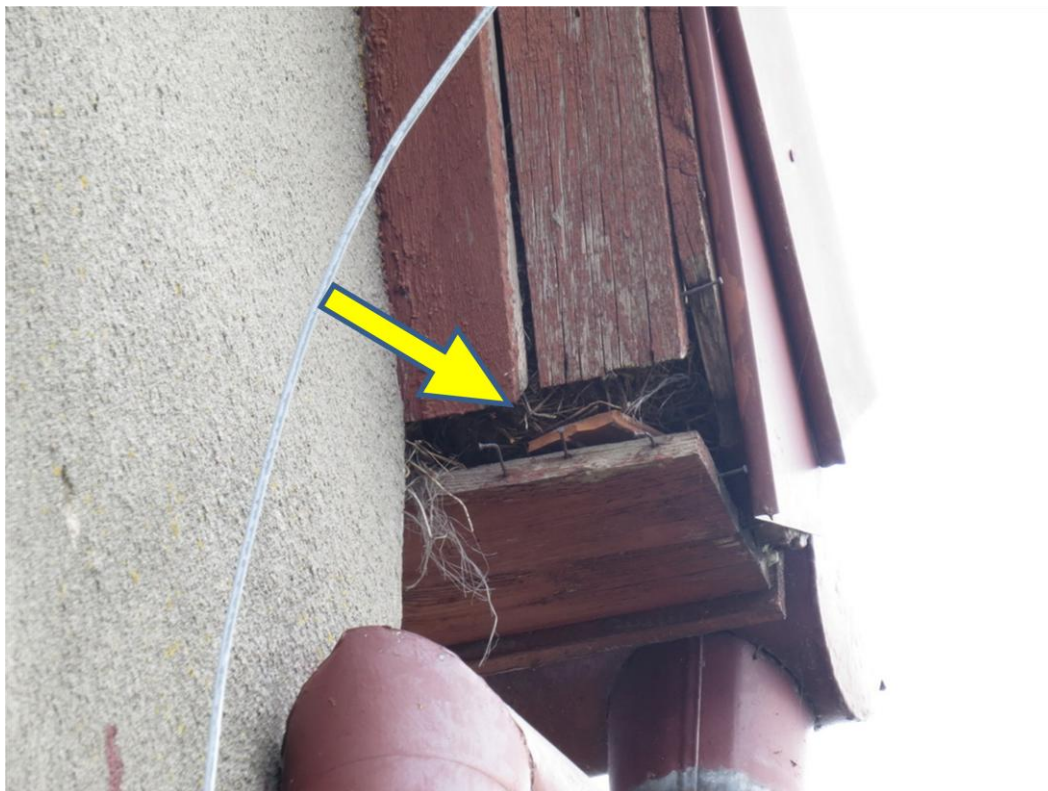
- 1. Szczelina pomiędzy deskami pod okapem u podstawy naroża dachu - potencjalne siedlisko lęgowe *Passer sp.* (Ryc. 1, Fot. 3).
- 2. Szczelina pomiędzy deskami na końcu deski czołowej okapu dachu - potencjalne siedlisko lęgowe szpaka *Sturnus vulgaris* (Ryc. 1, Fot. 4).

Fot. 3. Potencjalne siedlisko lęgowe nr 1.

- Jeżeli planowane prace remontowo-budowlane rozpoczną się lub będą kontynuowane po 28 lutym 2017 roku, należy bezwzględnie przed tym terminem pozalepiać wszystkie otwory i szczeliny, tak aby nie zostały one zajęte przez ptaki na wiosnę 2017 roku. W pierwszej kolejności zamknięte (zapiankowane) muszą być otwory i szczeliny wskazane jako potencjalne siedliska lęgowe (Ryc. 1, Fot. 3-13).

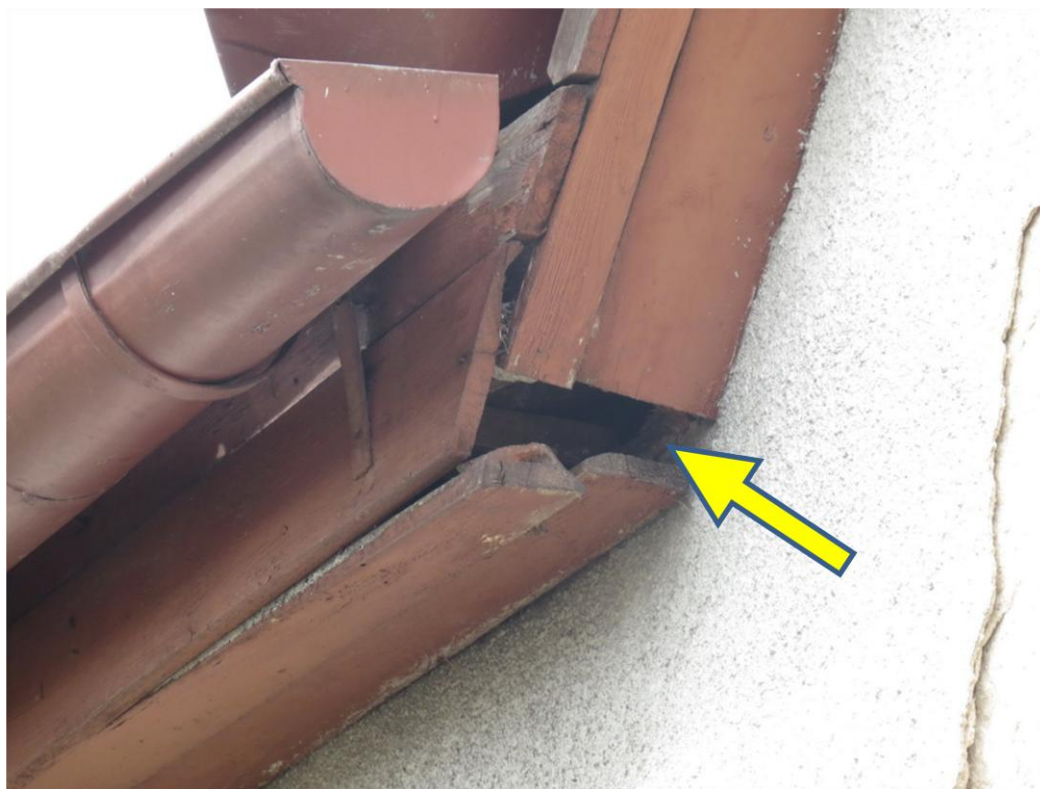
Fot. 4. Potencjalne siedlisko lęgowe nr 2.

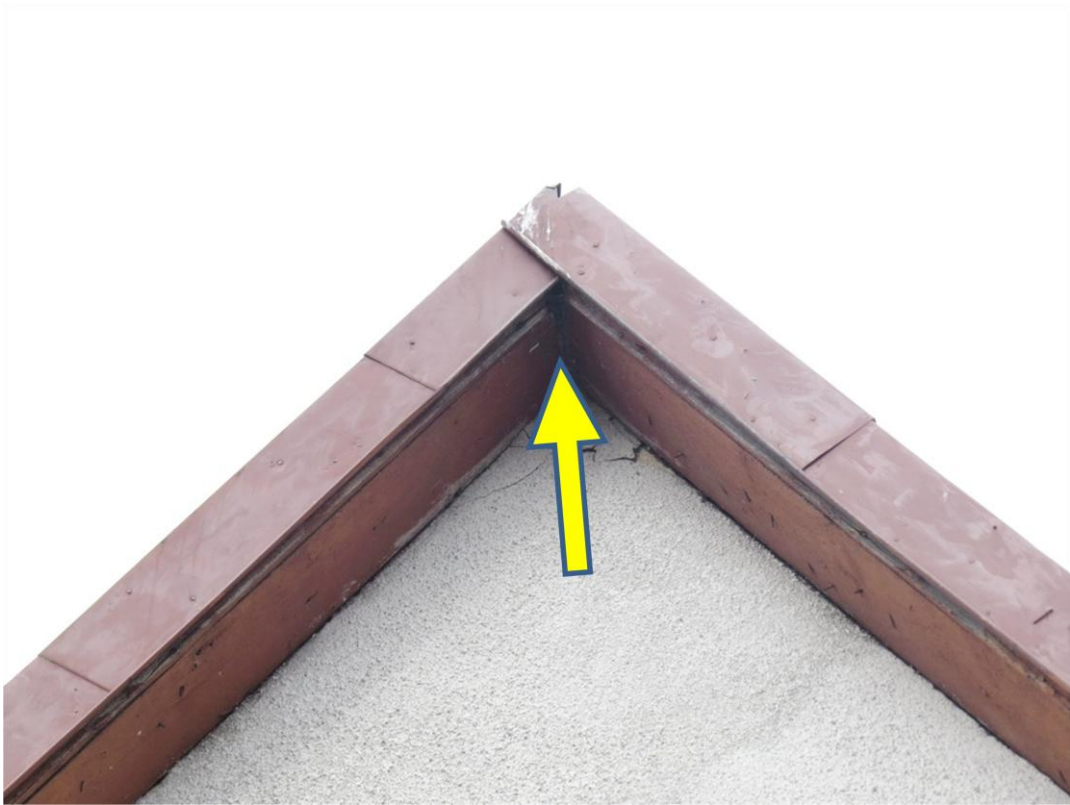
- 3. Szczelina pomiędzy deskami u zbiegu dwóch małych połaci dachu - potencjalne siedlisko lęgowe *Passer sp.* (Ryc. 1, Fot. 5).
- 4. Ubytek pomiędzy deskami skosu dachu - potencjalne siedlisko lęgowe *Passer sp.* (Ryc. 1, Fot. 6).

Fot. 5. Potencjalne siedlisko lęgowe nr 3.

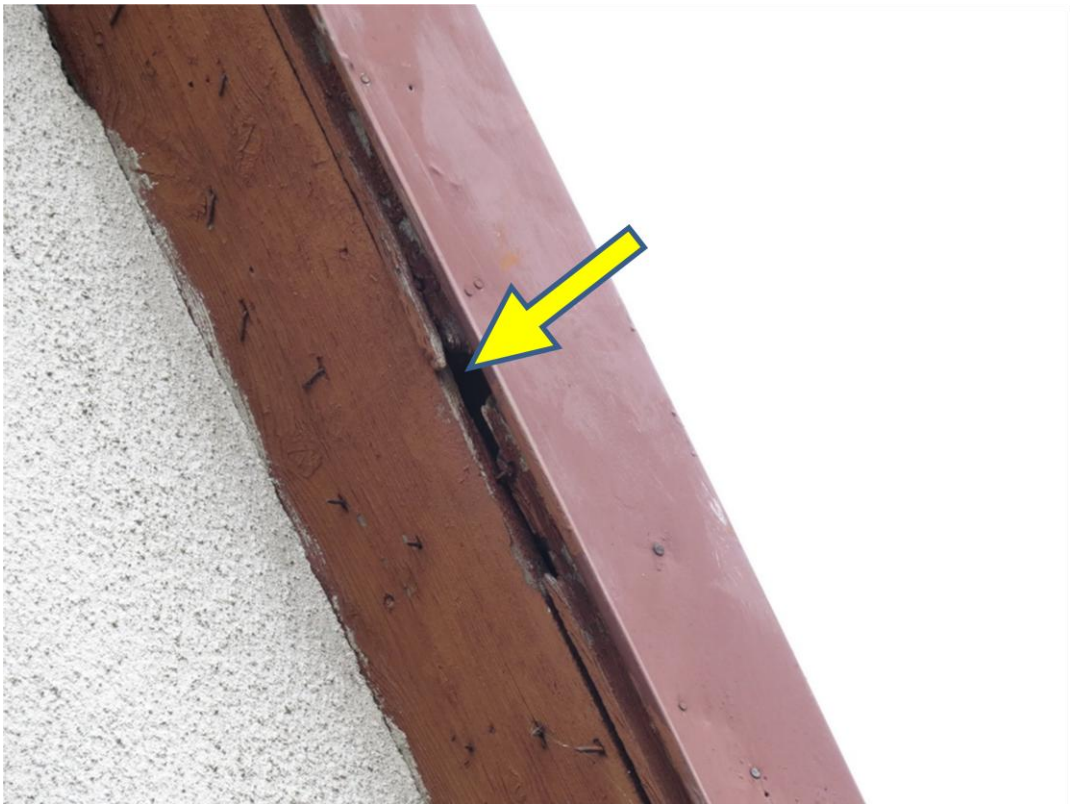
Fot. 6. Potencjalne siedlisko lęgowe nr 4.

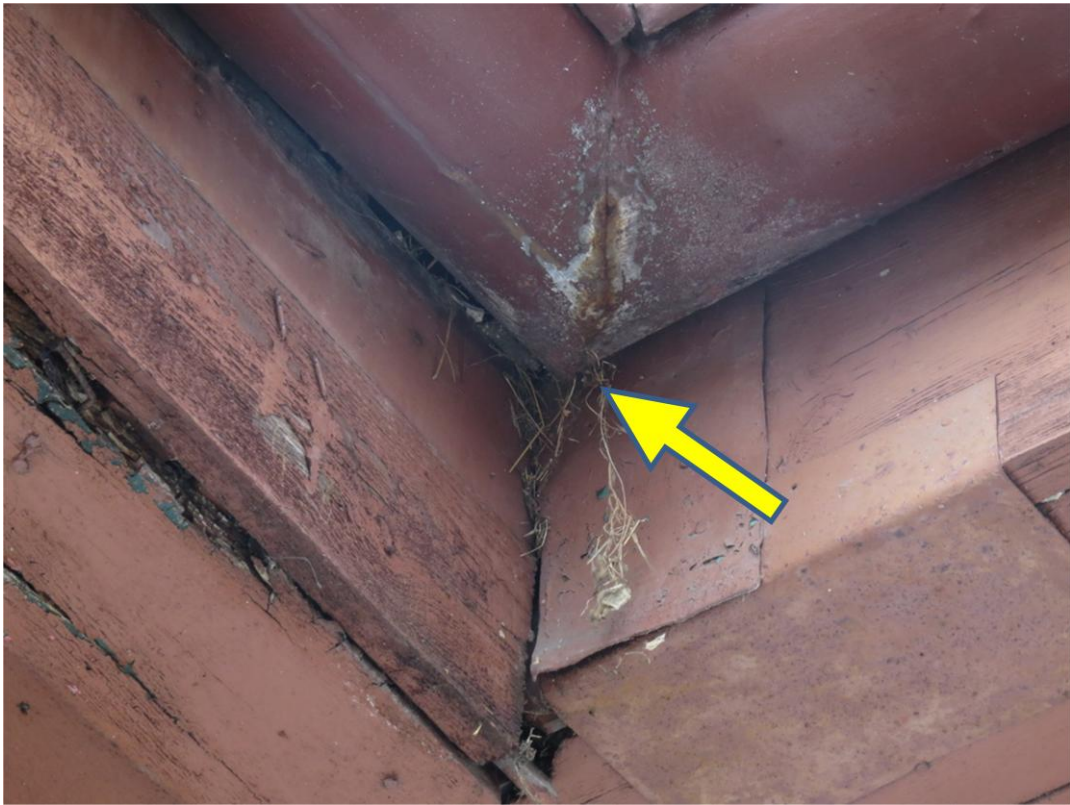
- 5. Szczelina pod narożnikiem rynny u podstawy kosza dachu - potencjalne siedlisko lęgowe *Passer sp.* (Ryc. 1, Fot. 7).
- 6. Niewielka wnęka pod metalowym okapem małej lukarny - potencjalne siedlisko lęgowe sikory *Parus sp.* (Ryc. 1, Fot. 8).

Fot. 7. Potencjalne siedlisko lęgowe nr 5.

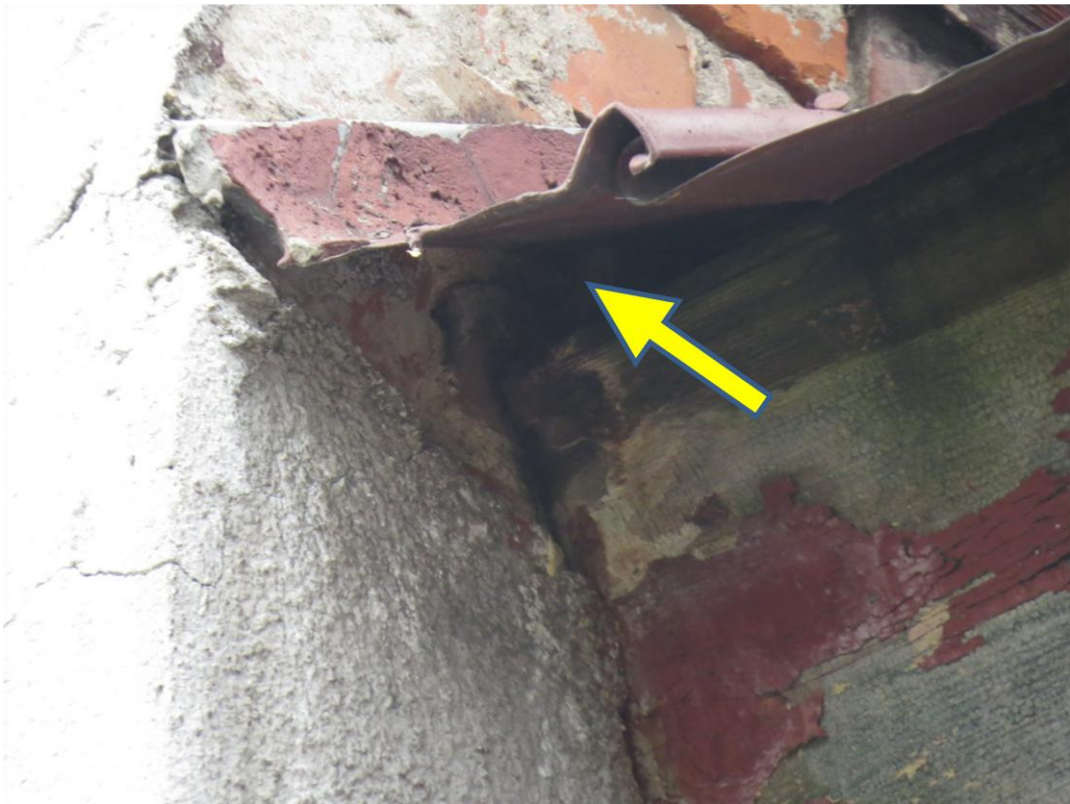
Fot. 8. Potencjalne siedlisko lęgowe nr 6.

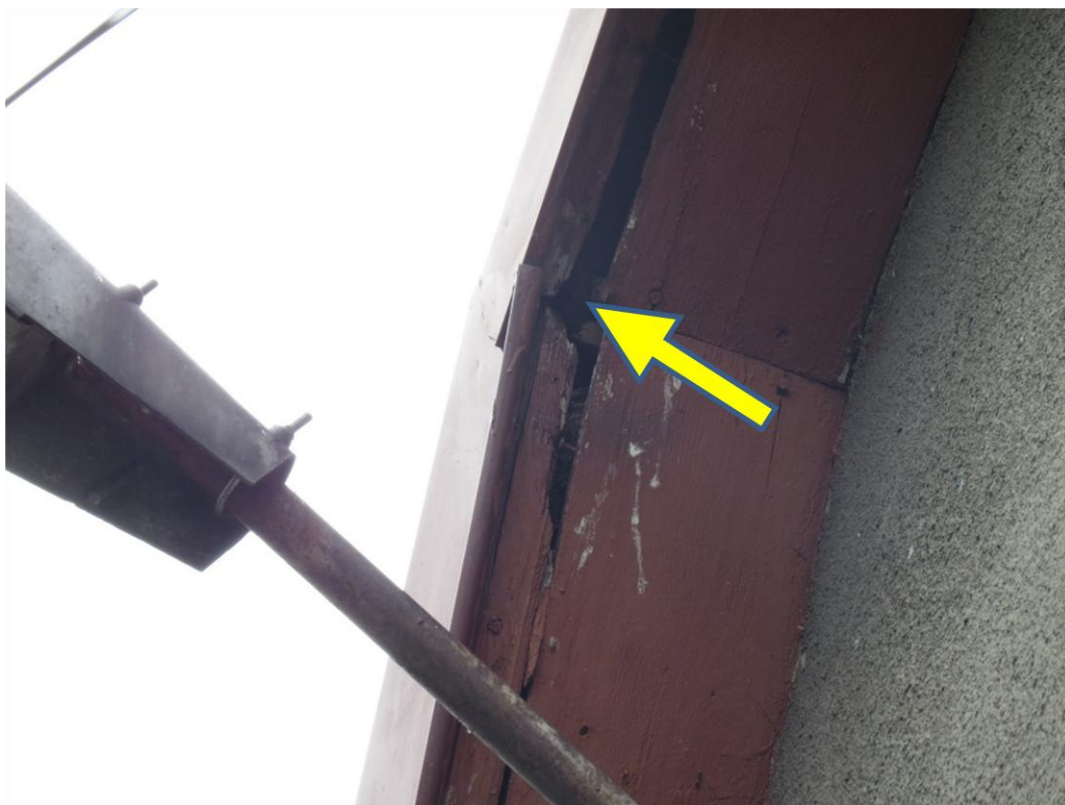
- 7. Ubytek pod drewnianym okapem w narożu dachu - potencjalne siedlisko lęgowe szpaka *Sturnus vulgaris* (Ryc. 1, Fot. 9).
- 8. Mała wnęka u zbiegu połaci dachu, pod okapem u podstawy kalenicy - potencjalne siedlisko lęgowe *Passer sp.* (Ryc. 1, Fot. 10).

Fot. 9. Potencjalne siedlisko lęgowe nr 7.

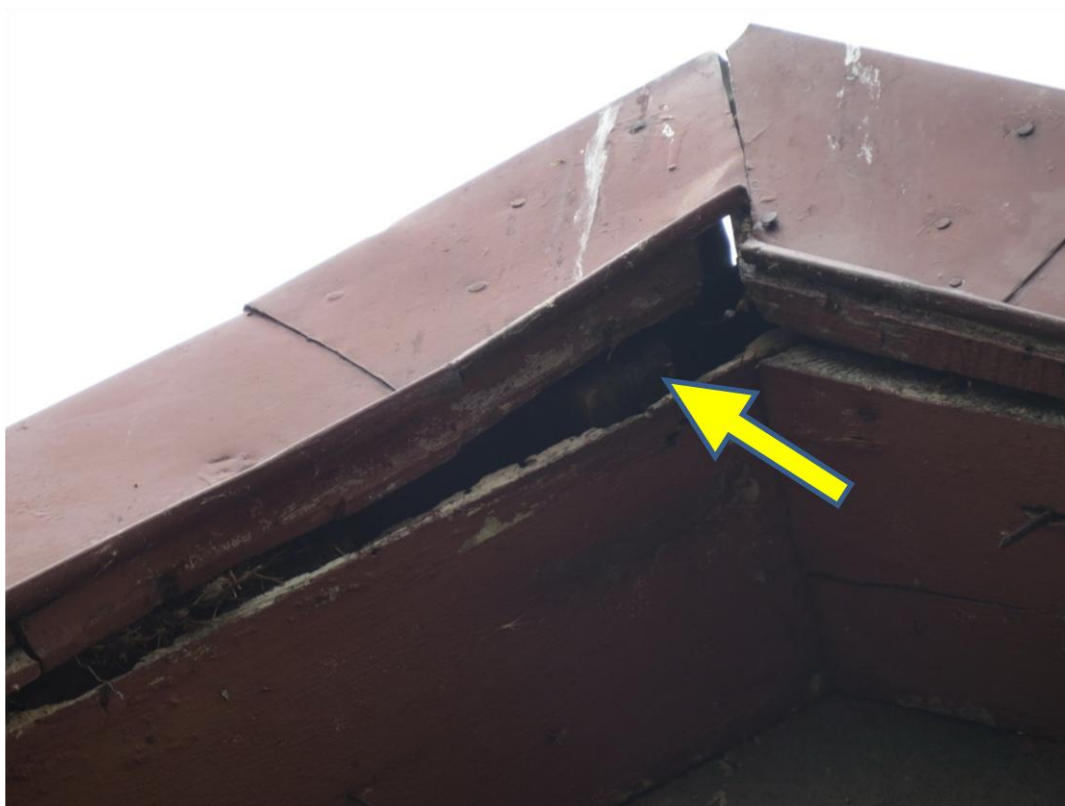
Fot. 10. Potencjalne siedlisko lęgowe nr 8.

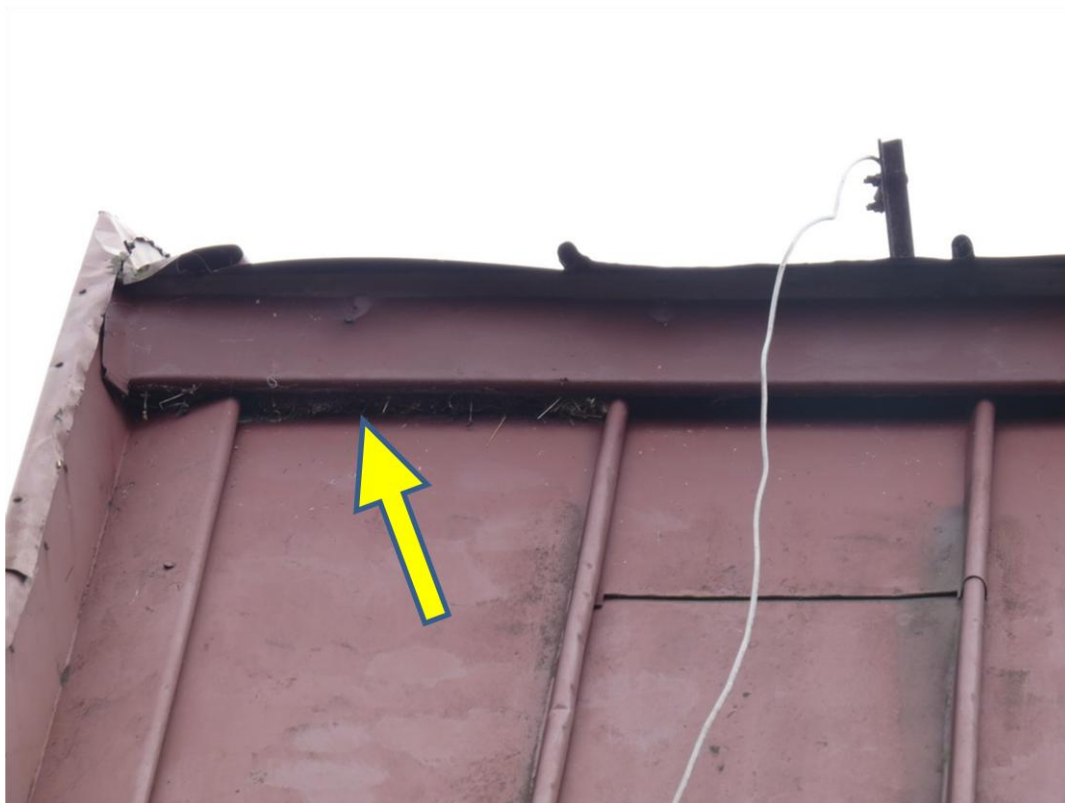
- 9. Szczelina pod metalową osłoną na brzegu kalenicy dachu - potencjalne siedlisko lęgowe *Passer sp.* (Ryc. 1, Fot. 11).
- 10. Ubytek pod drewnianym okapem w narożu dachu - potencjalne siedlisko lęgowe *Passer sp.* (Ryc. 1, Fot. 12).

Fot. 11. Potencjalne siedlisko lęgowe nr 9.

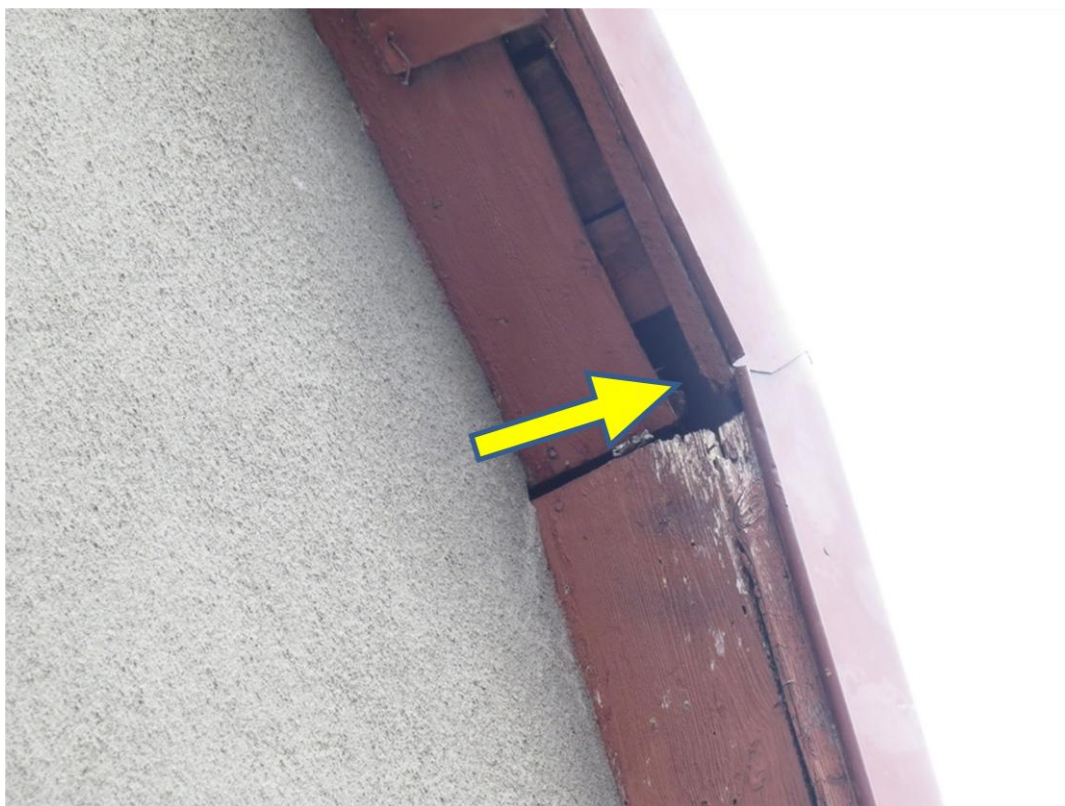
Fot. 12. Potencjalne siedlisko lęgowe nr 10.

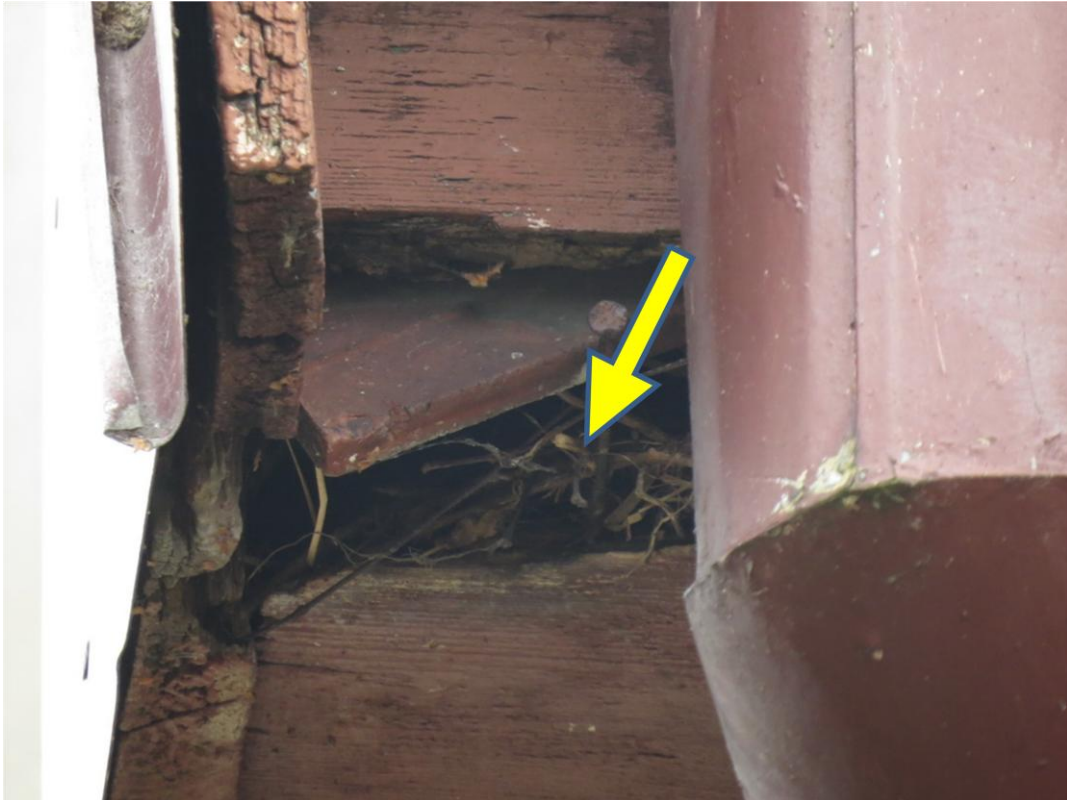
- 11. Ubytek pod deską czołową u podstawy naroża dachu - potencjalne siedlisko lęgowe szpaka *Sturnus vulgaris* (Ryc. 1, Fot. 13).

Fot. 13. Potencjalne siedlisko lęgowe nr 11.

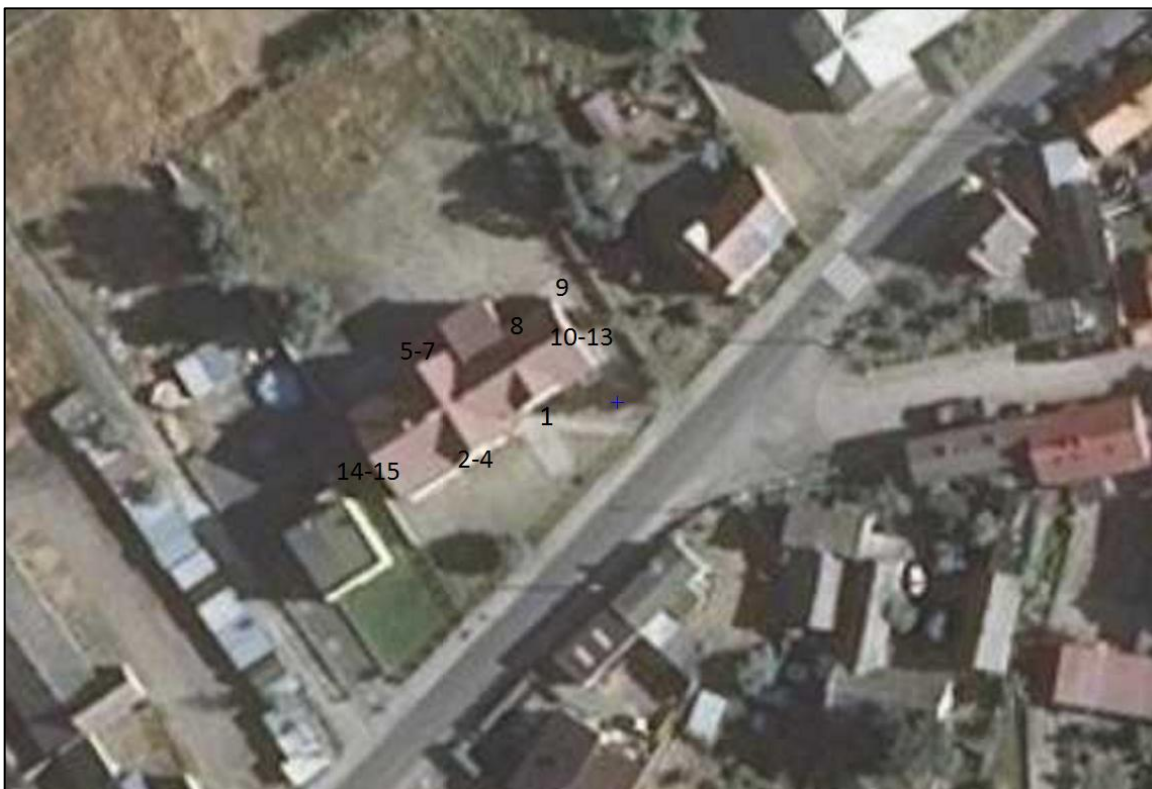
Ogólnie stwierdzono dogodne wloty dla nietoperzy pod deski wiatrowe (wiatrownice) na wszystkich elewacjach budynku szkoły. Biorąc pod uwagę, że w niektórych miejscach do tej samej przestrzeni prowadziło więcej niż jeden wlot przyjęto, że w obrębie budynku występowało łącznie 7 potencjalnych miejsc dostępnych dla nietoperzy (Ryc. 3). Analiza śladów występowania nietoperzy w postaci zabrudzeń i kału pozwala jednoznacznie stwierdzić wykorzystywanie przestrzeni pod wiatrownicą od strony północno – wschodniej (wloty 10-13, fot. 6). Znając biologię nietoperzy przyjąć można jednak, że kolonia rozrodcza lub inne zgrupowanie tych ssaków wykorzystuje okresowo również pozostałe dogodne 6 miejsc.

Ryc. 3. Lokalizacja wlotów pod wiatrownicę i podbitkę w budynku szkoły. Numeracja miejsc zgodna ze zdjęciami poniżej.

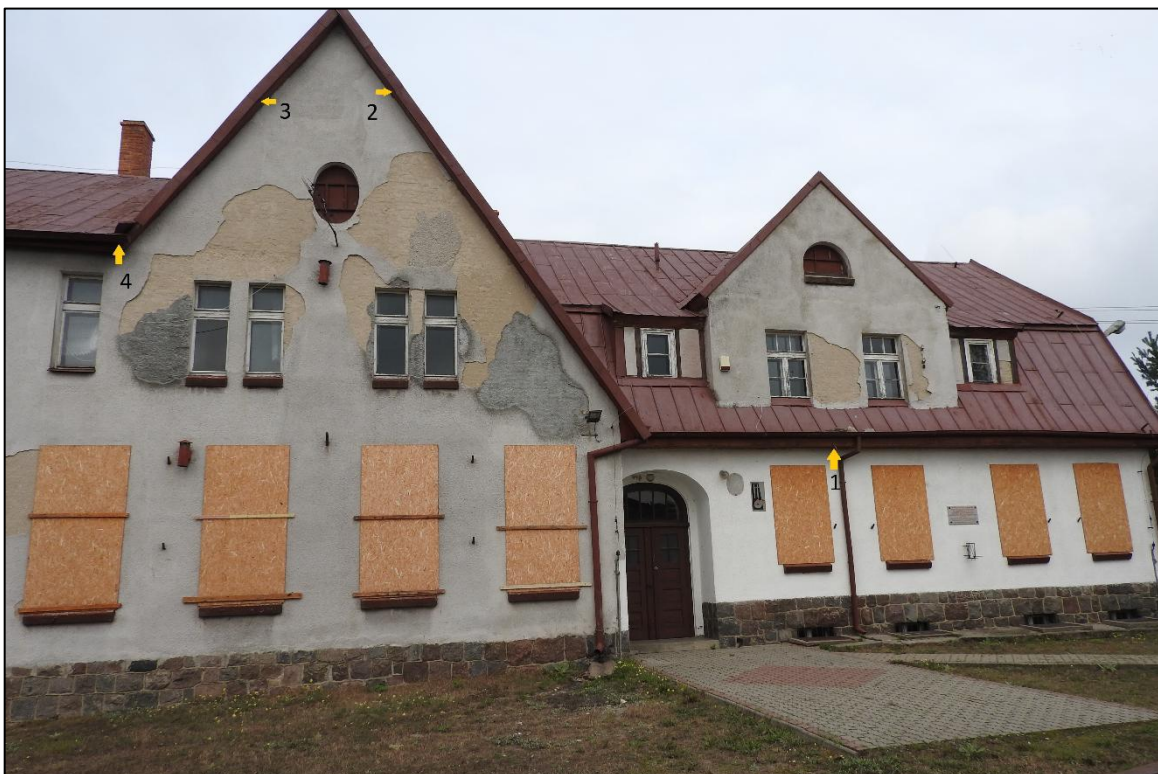
Fot. 1. Widok elewacji południowo – wschodniej budynku szkoły z zaznaczonymi wlotami pod wiatrownicę (1-4).

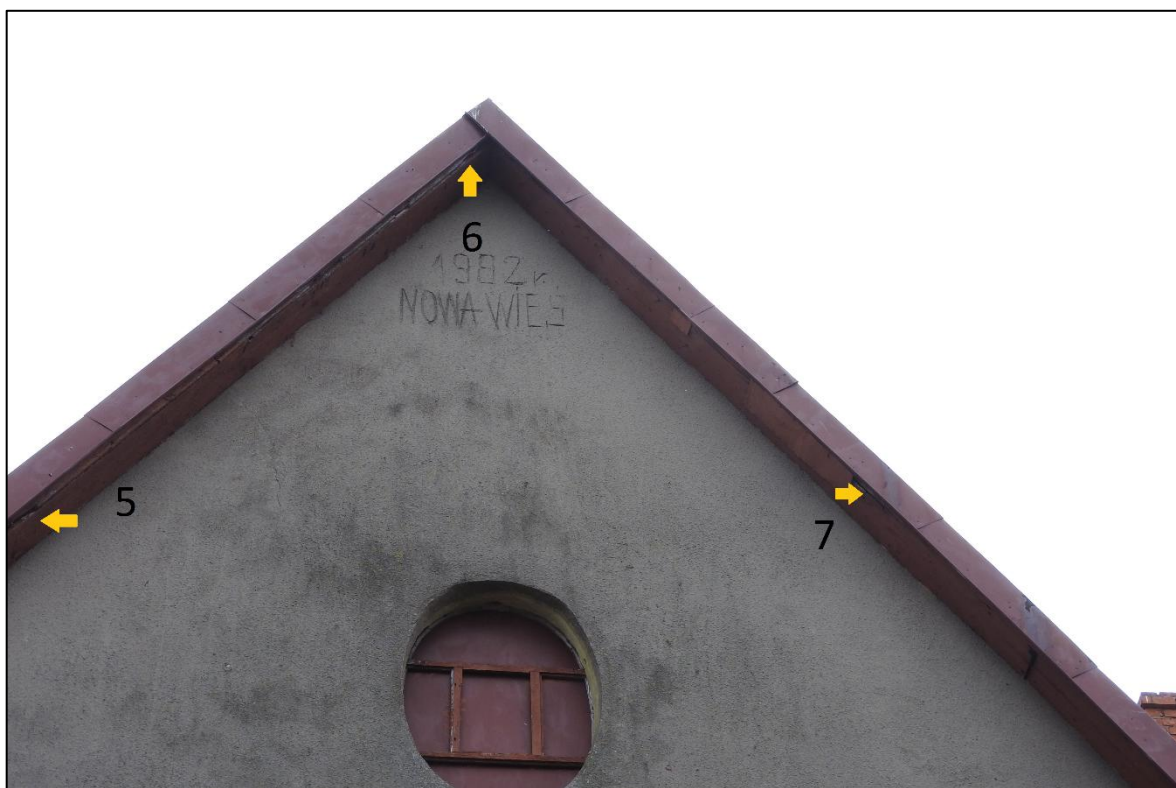
Fot.2. Zbliżenie fragmentu elewacji północno zachodniej z zaznaczonymi szparami wlotowymi pod wiatrownice (5-7).

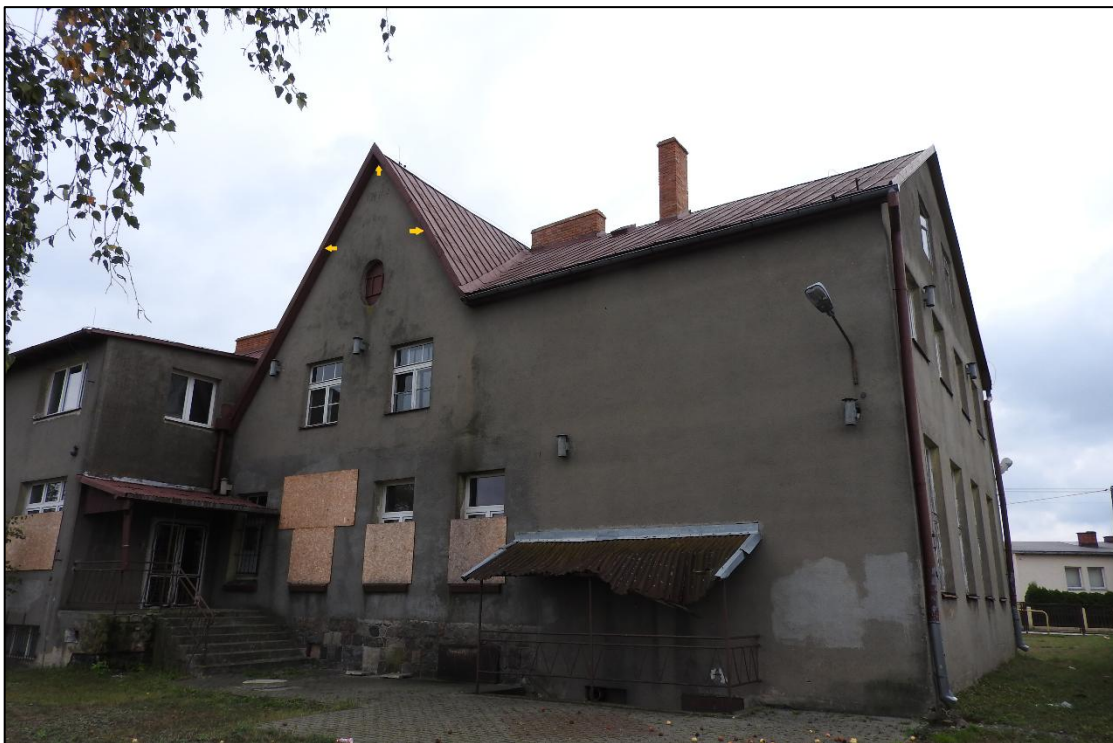
Fot.3. Widok elewacji północno – zachodniej z zaznaczonymi wlotami pod wiatrownicę (5-7).

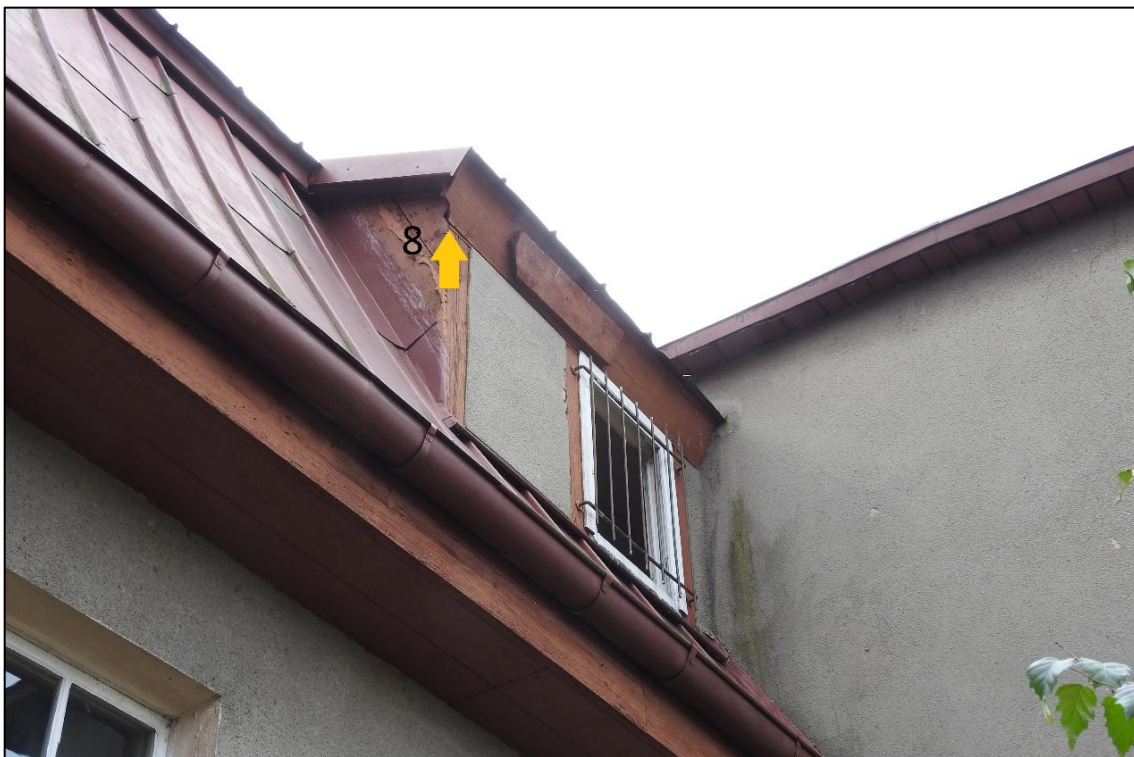
Fot. 4. Widok elewacji północno zachodniej z zaznaczonym wlotem (8).

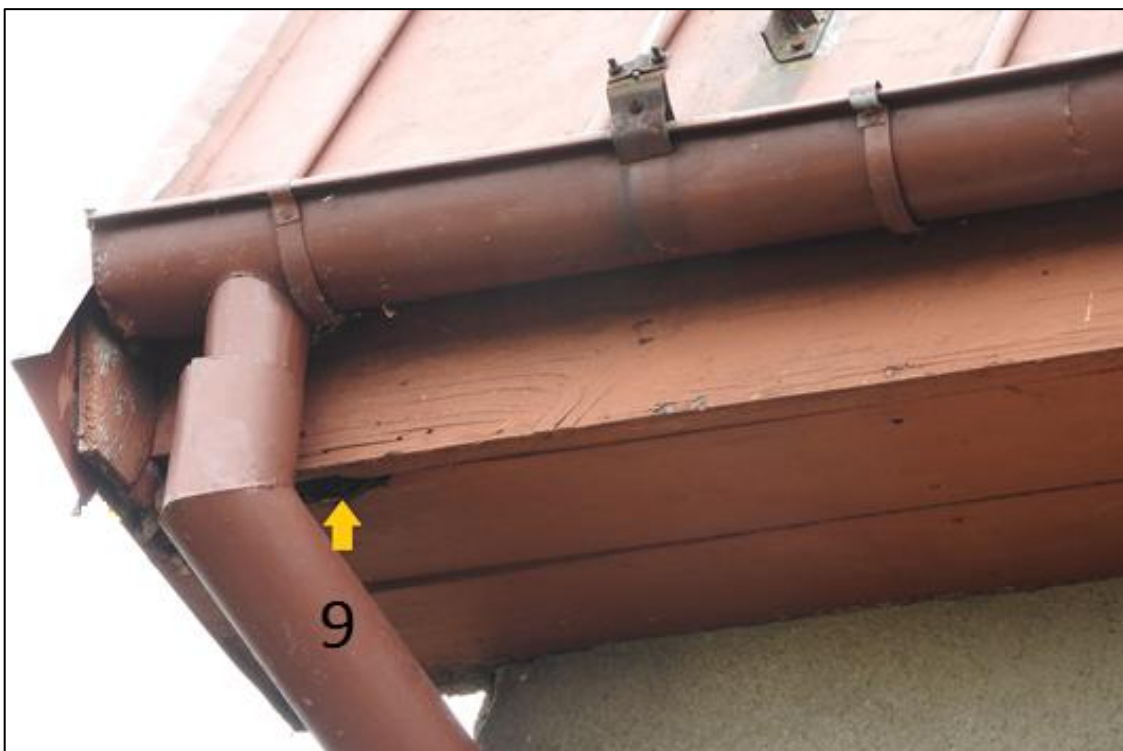
Fot.5. Widok elewacji północno zachodniej z zaznaczonym wlotem (9).

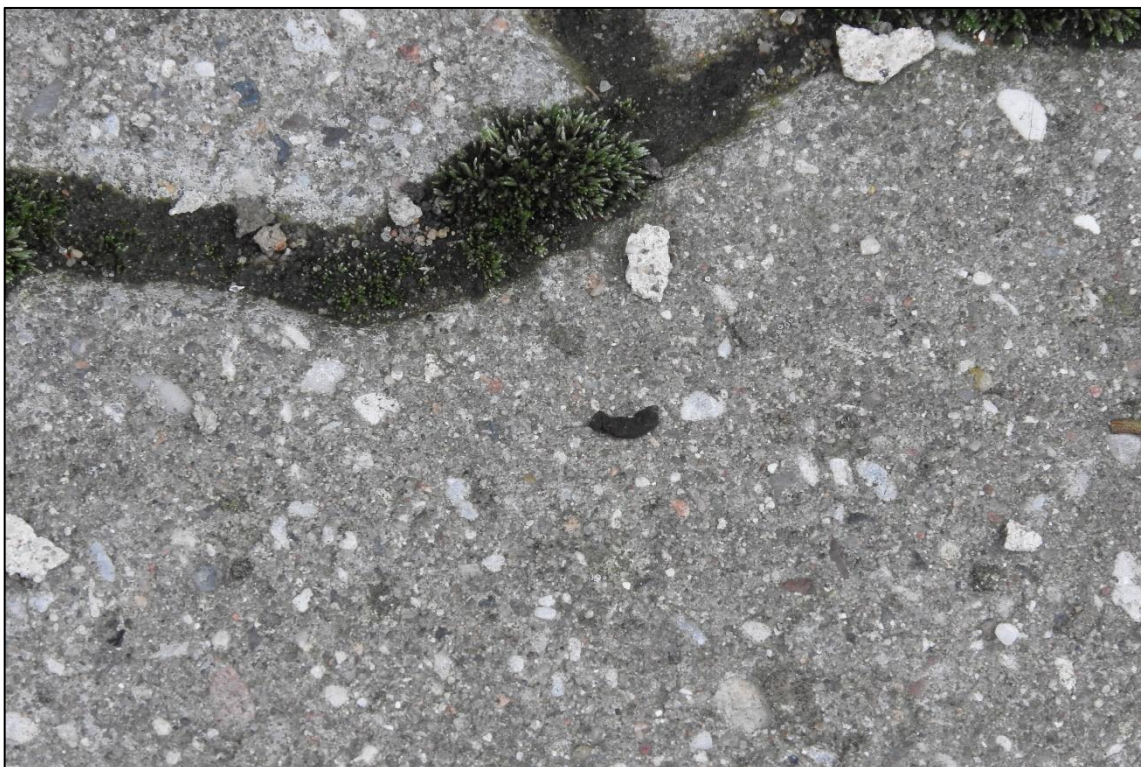
Fot. 7. Odchody nietoperzy przy ścianie północno – wschodniej.

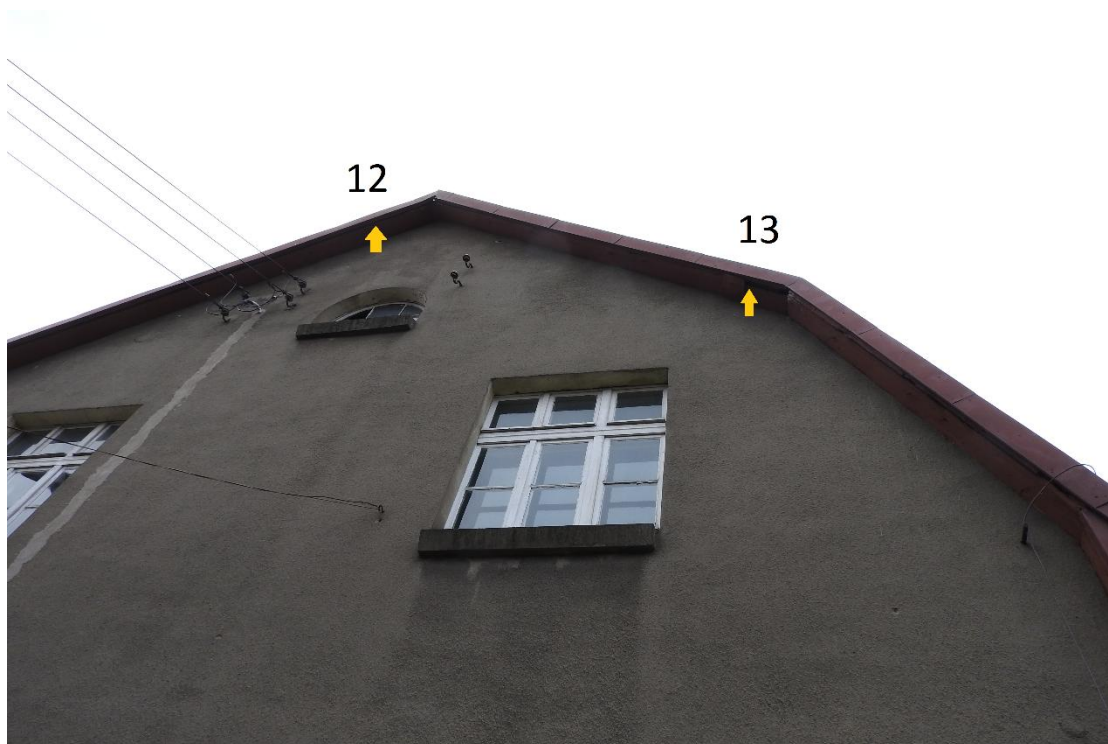
Fot. 8. Wloty pod wiatrownice na elewacji północno – wschodniej

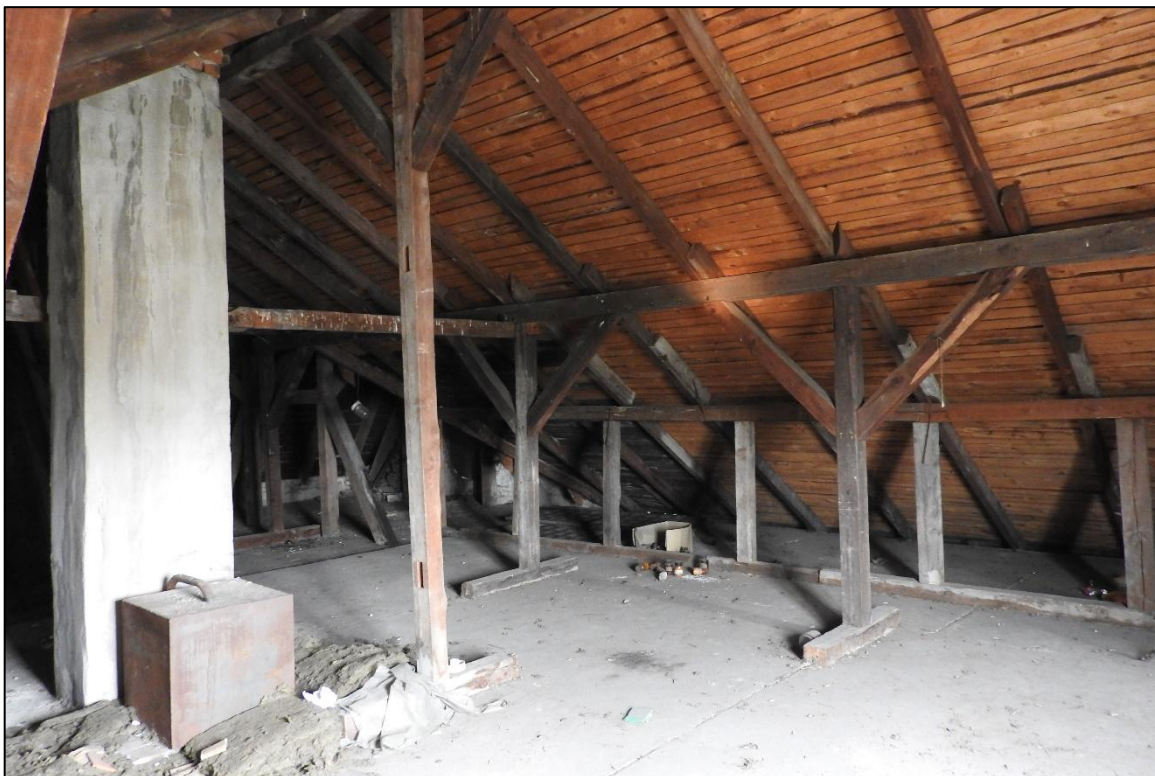
Kontrola strychu nie wykazała żadnych miejsc występowania nietoperzy, stwierdzono natomiast ślady (odchody) regularnego penetrowania strychu przez kunę domową *Martes foina*.

Fot. 9. Widok strychu szkoły od strony północno – wschodniej.

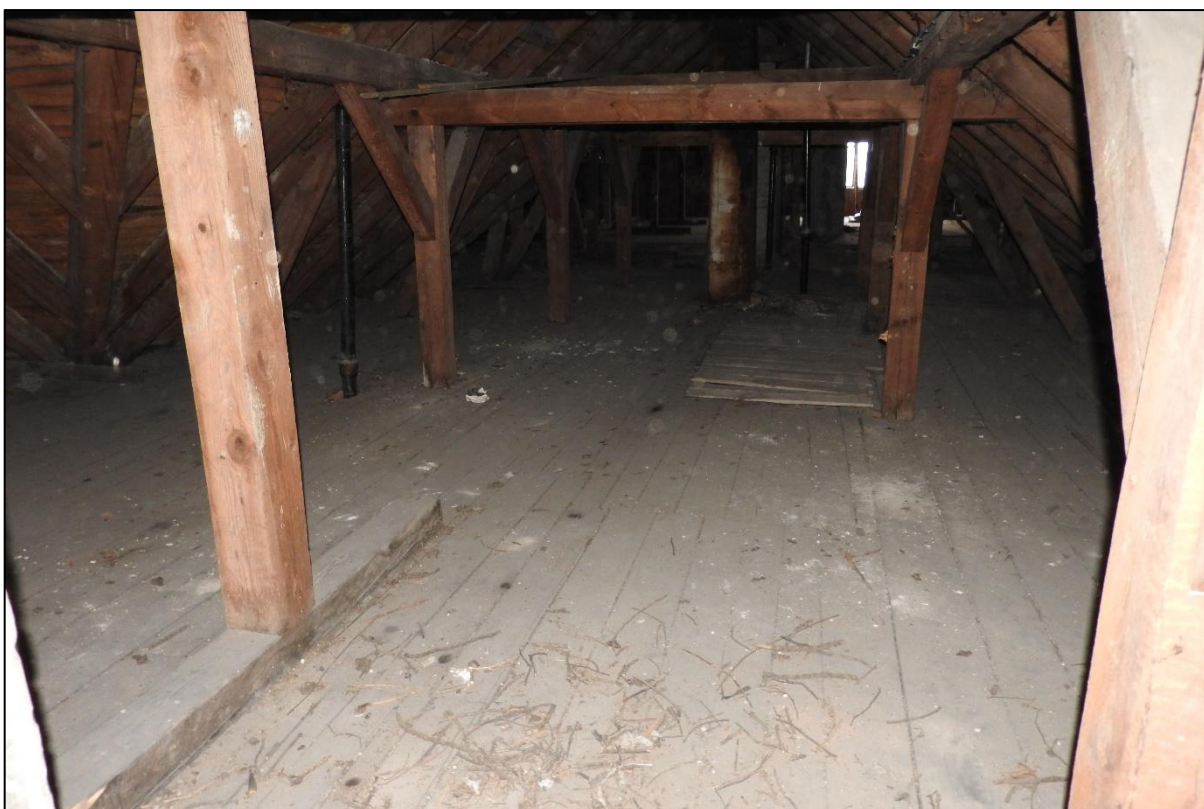
Fot. 10. Widok strychu szkoły od strony południowej.

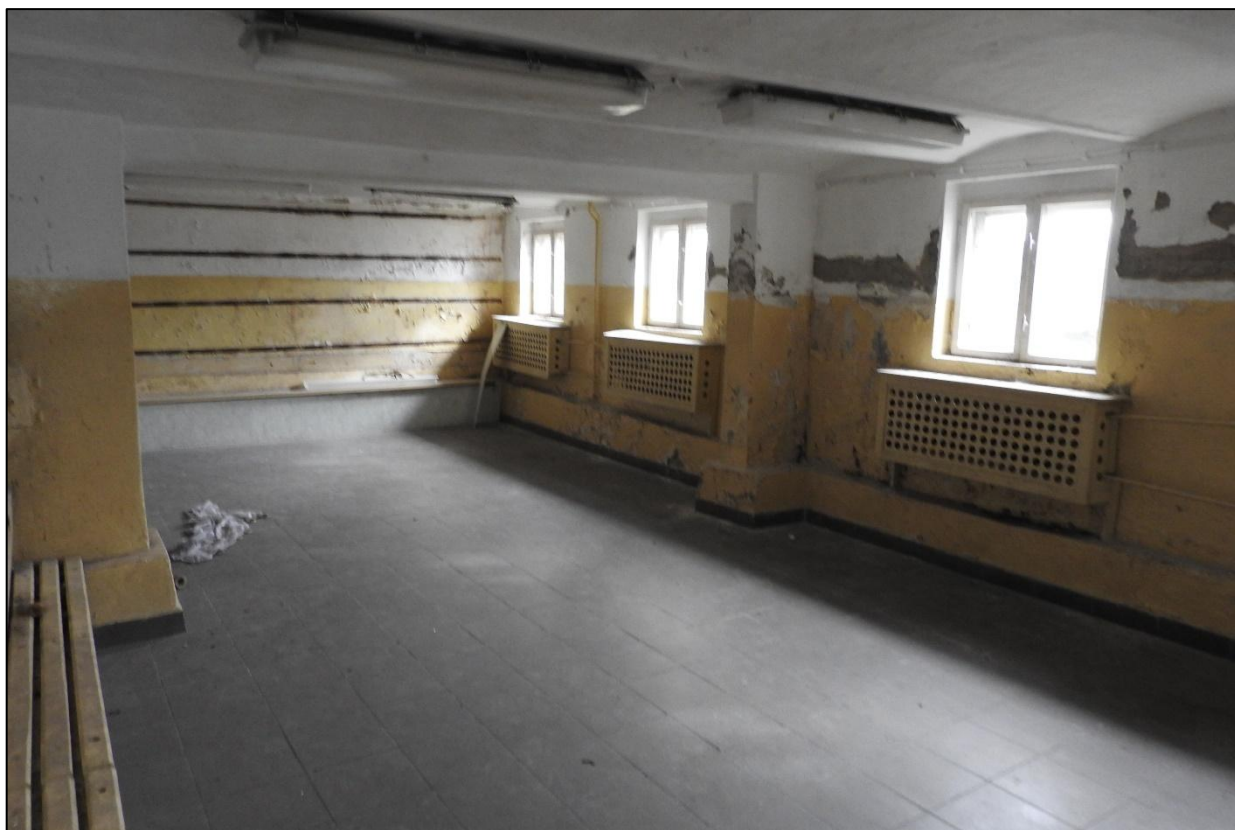
Kontrola piwnicy budynku szkoły wykazała dotychczasowe wykorzystywanie pomieszczeń na potrzeby funkcjonowania szkoły (szatnia, kuchnia, magazynki) – pomieszczenia były ogrzewane i suche więc nie nadawały się na miejsce zimowania nietoperzy.

Fot. 11. Widok na wykorzystywaną piwnicę (szatnia?).

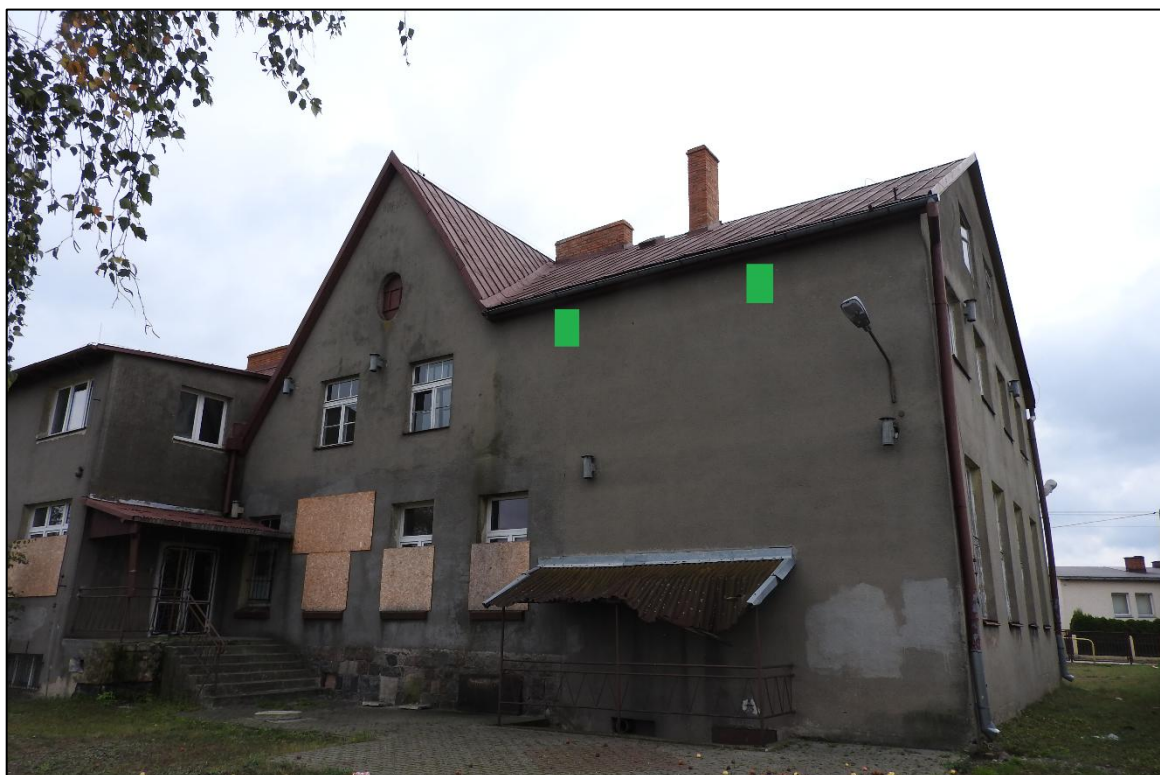
Fot. 12. Lokalizacja zalecanych środków minimalizujących – kolorem zielonym zaznaczono proponowane miejsce montażu skrzynek małych dla nietoperzy.

Jako wystarczającą liczbę schronień proponuje się rozwieszenie: 1 skrzynki podociepniowej dużej (min. 50x70, ryc. 4) oraz 2 mniejszych (min. 25x45) również montowanych pod ociepliną.
