**EKSPERTYZA ORNITOLOGICZNA
I CHIROPTEROLOGICZNA DOTYCZĄCA
WARUNKÓW PRAC REMONTOWO-BUDOWLANYCH
DAWNEGO BUDYNKU SZKOŁY
PODSTAWOWEJ W PATERKU**

dr Tomasz Brauze (awifauna)

dr Krzysztof Kasprzyk (chiropterofauna)

- TORUŃ 2016 -

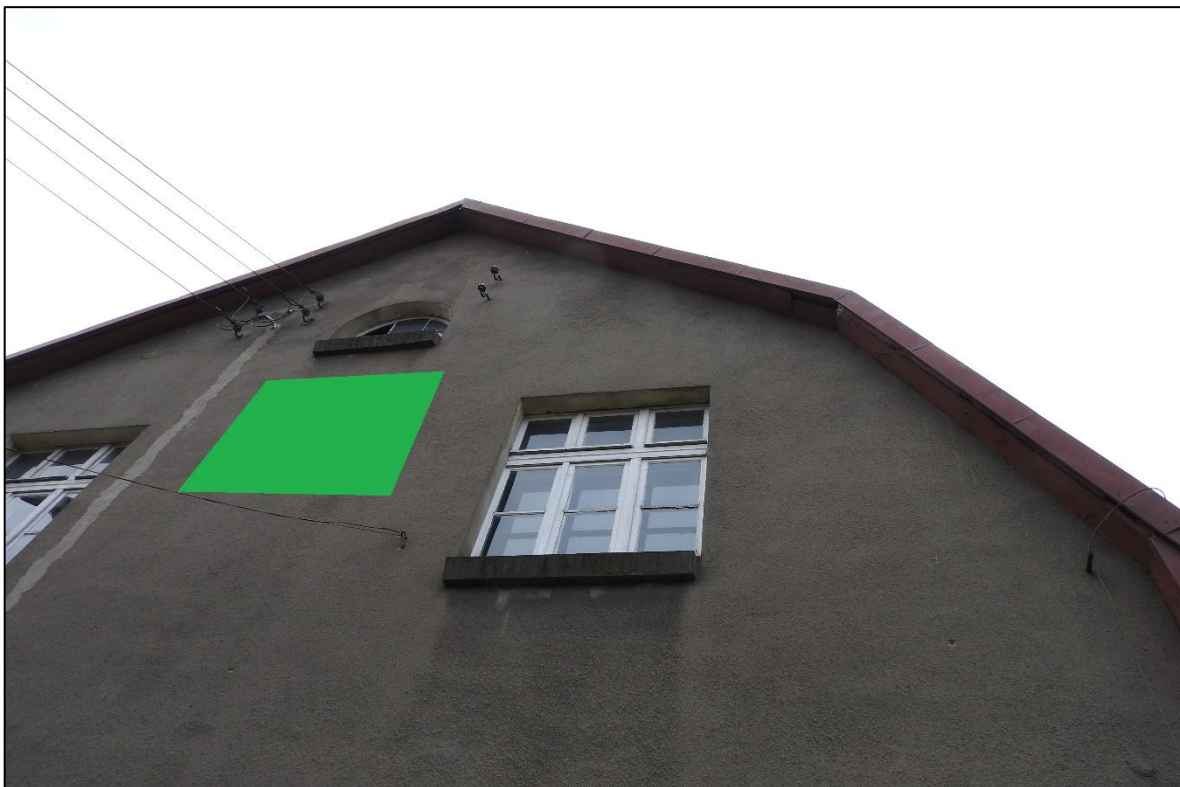
Fot. 13. Lokalizacja zalecanych środków minimalizujących – kolorem zielonym zaznaczono proponowane miejsce montażu skrzynki dużej dla nietoperzy.

Jako wystarczającą liczbę schronień proponuje się rozwieszenie: 1 skrzynki podociepniowej dużej (min. 50x70, ryc. 4) oraz 2 mniejszych (min. 25x45) również montowanych pod ociepliną.
